# AVIS URGENT DE SÉCURITÉ - Avis de sécurité sur le produit avec rappel consécutif

Link OptiStem, manche de râpe acier inoxydable

17-5220/01

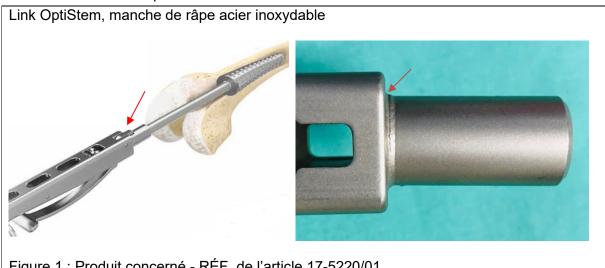
Figure 1 : Produit concerné - RÉF. de l'article 17-5220/01

Il a été constaté que la soudure dans la partie frontale des instruments de la version actuelle peut ne pas tenir sur toute la durée de vie prévue.

Si une fissure dans la soudure du manche de râpe n'est pas prise au sérieux, ceci peut mener à une fracture de la gaine frontale quand la râpe est davantage impactée ou extraite. La râpe reste intacte.

Comme nous souhaitons nous assurer que les interventions planifiées soient réalisées et que les patients bénéficient des prothèses souhaitées (Link OptiStem ou CustomLink), pour des raisons de sécurité et en tant que **mesure immédiate**, nous fournirons **2 manches de râpe** pour les interventions planifiées **jusqu'à ce que le remplacement** par des **manches de râpe optimisés** soit disponible et que ces produits soient rappelés. Voir 4.4

Si vous remarquez une fissure sur la soudure pendant l'intervention, veuillez utiliser le second manche de râpe pour effectuer la préparation de l'os.
