Aktualisierte Informationen – dringende Sicherheitsmitteilung

Allura Xper, Allura Centron, Azurion und MultiDiagnost Eleva Systeme
Möglicher Verlust der Bildgebungsfunktionalität aufgrund fehlender oder intermittierender Abgabe
von Röntgenstrahlung über den drahtgebundenen Fußschalter
Philips Referenz: 2023-IGT-BST-013

DRINGENDE Sicherheitsmitteilung

Allura Xper, Allura Centron, Azurion und MultiDiagnost-Eleva Systeme
Mögliches Festklemmen des drahtgebundenen oder drahtlosen Fußschalters in der aktivierten Position
und dadurch hervorgerufene unbeabsichtigte Bestrahlung

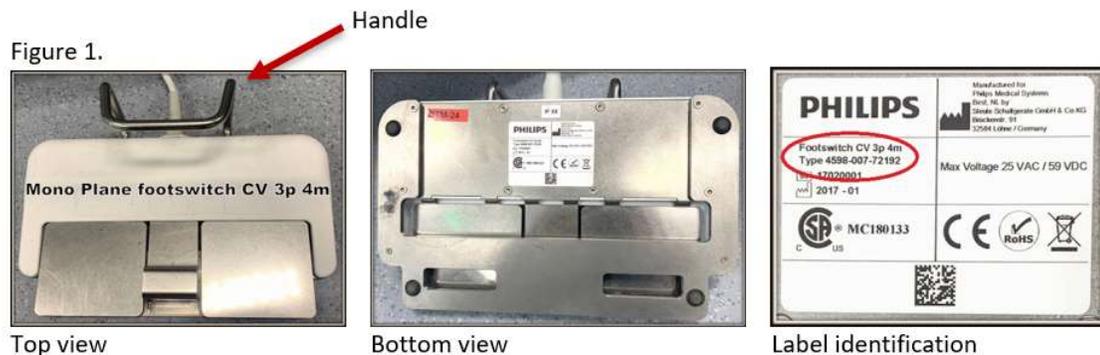
- Die Ansammlung dichter oder klebriger Flüssigkeiten am Fußschalter (z.B. Blut oder Kontrastmittel) bei unsachgemäßer Reinigung.
- Die Verwendung von Schutzabdeckungen mit ungeeigneter Größe bzw. Anbringung am Fußschalter.
- Das Lösen einer Schraube zur Befestigung des Handgriffs (siehe **Abbildung 1**) des Fußschalters, die sich anschließend im Gehäuse des Fußschalters verfängt und festklemmt.
- Versehentliches Verbleiben einer zusätzlichen Schraube im Gehäuse des Fußschalters bei der Fertigung.

Referenz/Typ des Fußschalters können dem Typenschild entnommen werden, das sich, wie in Abbildung 1 dargestellt, auf der Unterseite des Fußschalters befindet.

- Prüfen Sie den Griff des Fußschalters, um sicherzustellen, dass dieser sicher befestigt ist und sich nicht gelockert hat. Verwenden Sie den Fußschalter nicht mehr, wenn sich der Griff des Fußschalters gelockert hat und wenden Sie sich an Philips, um den Fußschalter austauschen zu lassen.

- Befolgen Sie zur Bedienung des Fußschalters die Anweisungen im beigefügten Nachtrag zur Gebrauchsanweisung. Konkret:
 - Verwenden Sie den Griff des Fußschalters **nur**, um den Fußschalter anzuheben und neu zu platzieren.

- Treten oder stellen Sie sich **nicht** auf den Griff.
- Bewahren Sie diese Sicherheitsmitteilung und den Nachtrag zur Gebrauchsanweisung zusammen mit der Dokumentation des Systems auf.
