Notification de sécurité produit URGENTE

Systèmes Allura Xper, Allura Centron et Azurion
Perte potentielle de la fonction d'imagerie due à l'absence ou au déclenchement intermittent de rayons X par le biais de la pédale de commande câblée

Décembre 2023

Référence : 2023-IGT-BST-004 : systèmes Allura Xper, Allura Centron et Azurion

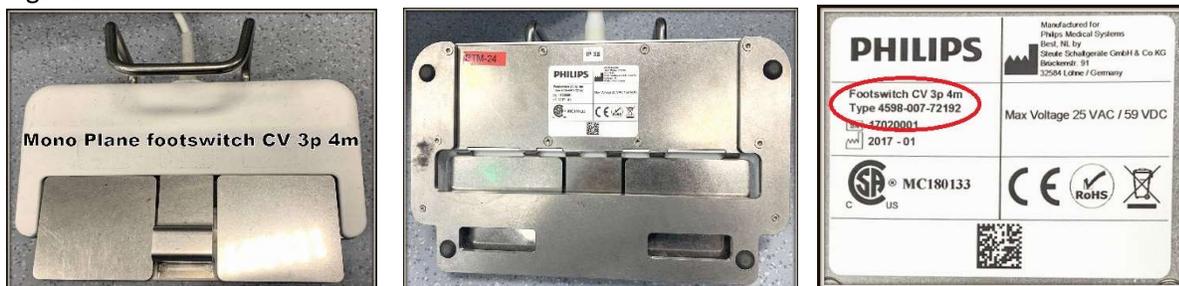
Figure 1 :

La référence/le type de la pédale de commande câblée se trouve sur l'étiquette située sous la pédale de commande câblée, comme illustré sur la Figure 1.

Vue de dessus

Vue de dessous

Étiquette d'identification

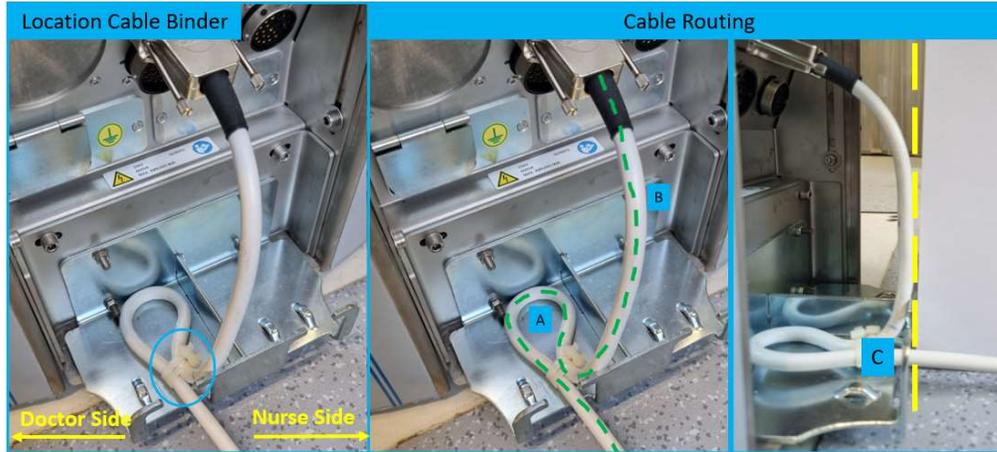
Figure 1 : tables d'examen AD7XT et AD7XNT

- Serre-câbles utilisé pour la protection :
 - type de serre-câbles
 - nombre de serre-câbles
 - position du ou des serre-câbles
- Acheminement des câbles (selon l'image indiqué par "A" "B" "C")
- Pour AD7NT, il existe 2 possibilités de protection :
 - protection à l'aide d'une bague (figure 4a)
 - protection par serre-câbles (figure 4b)
- Pour une protection et un acheminement corrects, voir les figures 1-6 ci-dessous.

Nombre de serre-câbles : 2 (deux)

Si la protection ou l'acheminement n'est pas correct(e), réparer conformément aux instructions de réparation.

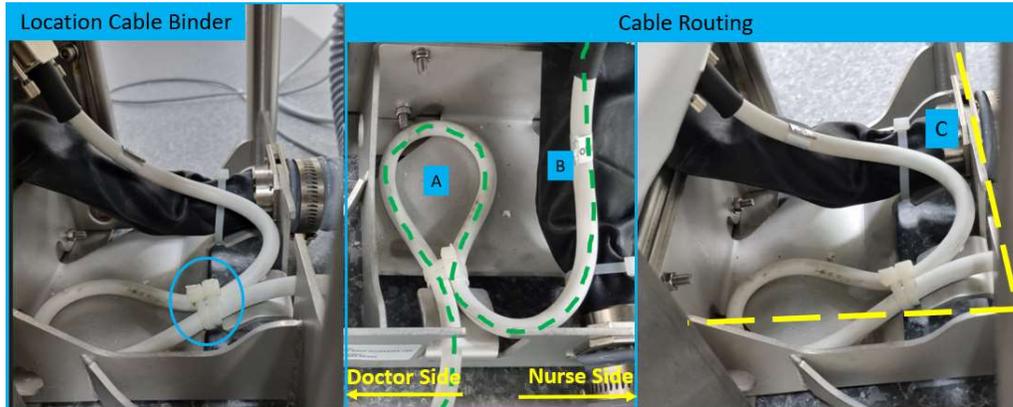
Figure 2 : protection de la table d'examen sur rail OP auxiliaire AD7XT et AD7XNT

Nombre de serre-câbles : 2 (deux)

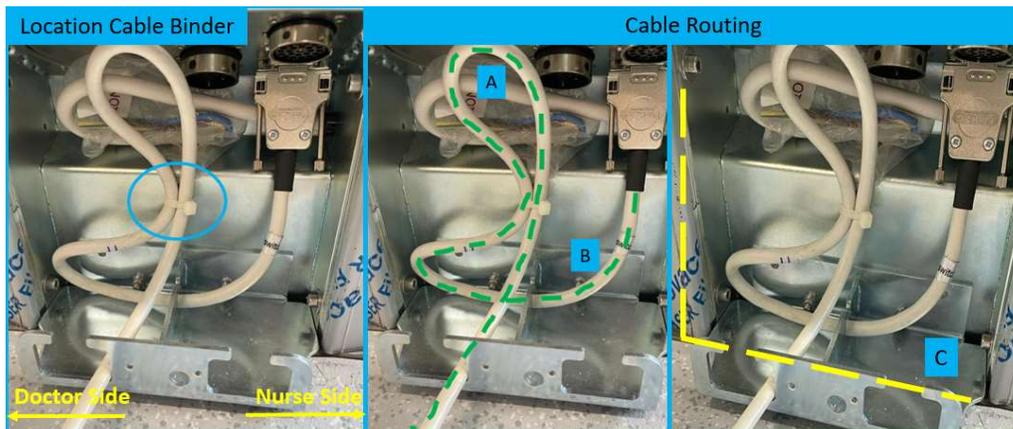
Figure 3 : table d'examen AD7

Nombre de serre-câbles : 1 (un)

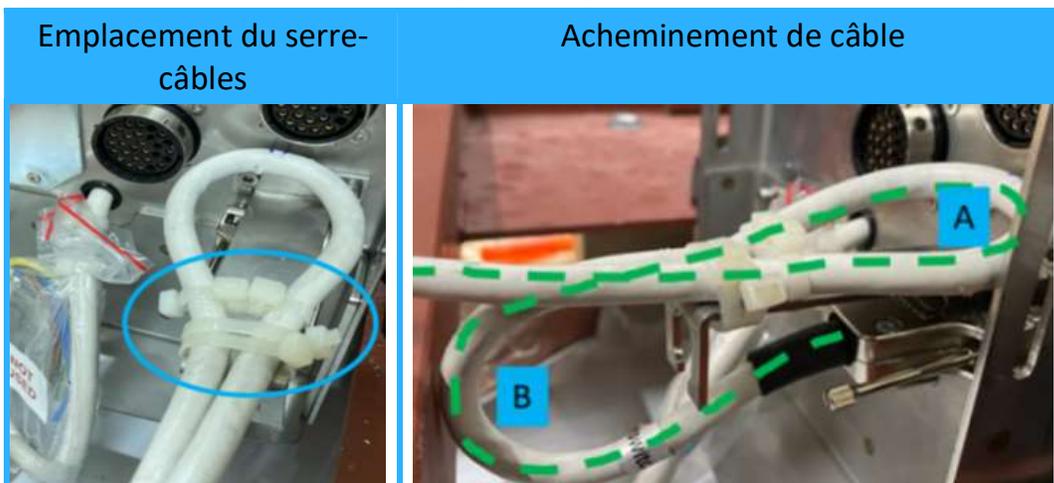
Figure 4b : table d'examen AD7NT avec protection par serre-câbles

Nombre de serre-câbles : 5 (cinq)

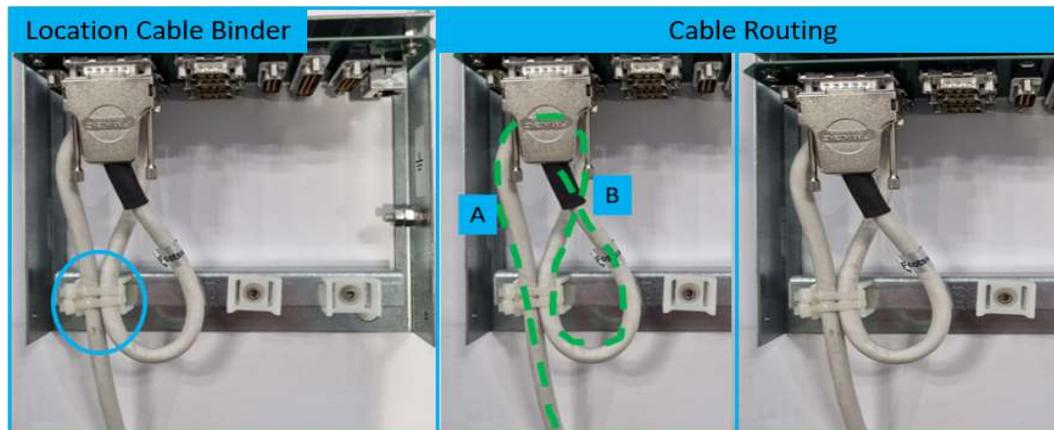
Figure 5 : boîtier de jonction vidéo mural

Nombre de serre-câbles : 2 (deux)

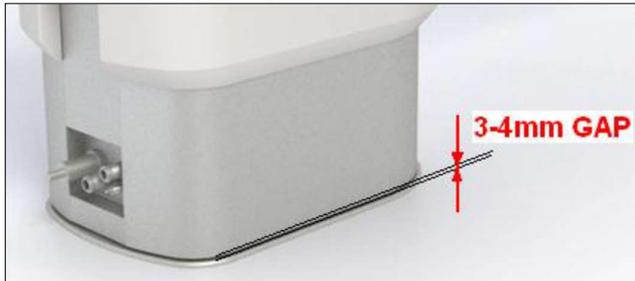
Figure 7 : table non pivotante (AD7NT, AD7XT et AD7XNT)

- pour une table non pivotante
 - Assurez-vous que la hauteur (de dégagement) par rapport à la plaque de protection des liquides soit de 3-4 mm.
 - Reportez-vous à la Figure 7.
- pour une table pivotante
 - Assurez-vous que la hauteur (de dégagement) par rapport à la protection pivotante soit de 3-4 mm.
 - Reportez-vous à la Figure 8.

Si l'espace entre les protections de socle et le sol ne répond pas aux exigences ci-dessus, réglez la protection de socle conformément aux instructions de réparation.
