## **Avviso di sicurezza URGENTE**

**Sistemi Allura Xper, Allura Centron e Azurion**  
**Potenziale perdita della funzionalità di imaging derivante dalla mancata o intermittente attivazione della radiazione a raggi X tramite il comando a pedale cablato.**

Dicembre 2023

**Riferimento: 2023-IGT-BST-004:** sistemi Allura Xper, Allura Centron e Azurion.

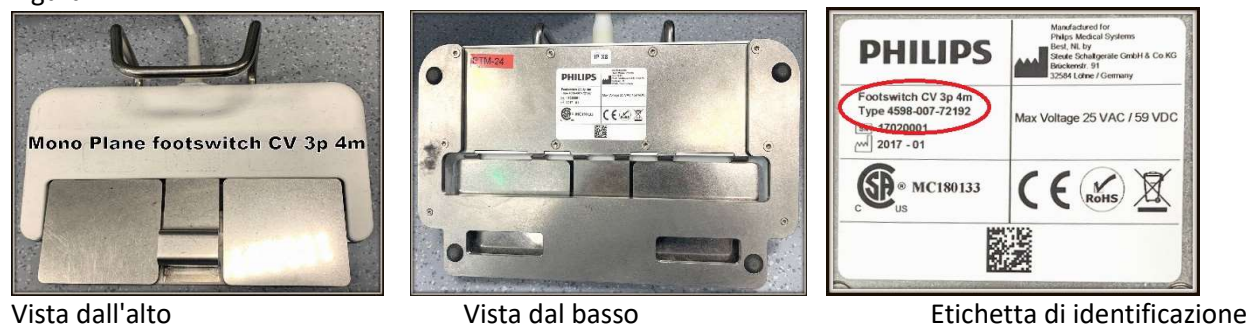
Il numero di riferimento/tipo di comando a pedale cablato è riportato sull'etichetta situata sulla parte inferiore del comando a pedale cablato, come illustrato nella Figura 1.

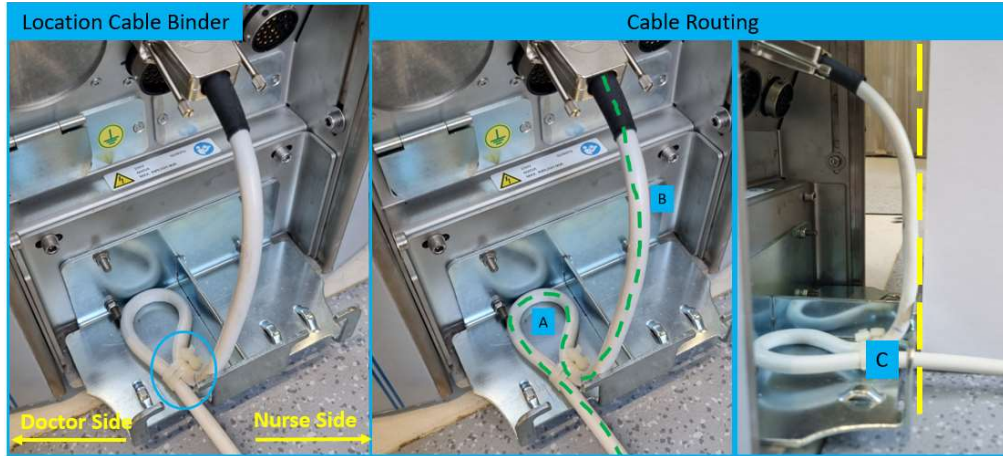
**Figura 1: Lettino porta paziente AD7XT e AD7XNT**

Numero di fascette: 2 (due)

- Fascetta utilizzata per il serracavo:
  - Tipo di fascette
  - Numero di fascette
  - Posizione delle fascette
- Disposizione del cavo (a seconda dell'immagine indicata con "A" "B" "C")
- Per AD7NT, sono disponibili 2 possibilità di serracavo:
  - Serracavo con boccia (Figura 4a)
  - Serracavo con fascetta (Figura 4b)
- Per la corretta disposizione e protezione tramite serracavo, vedere le Figure da 1 a 6 di seguito.

Se il serracavo o la disposizione non sono corretti, ripararli secondo le istruzioni di riparazione.

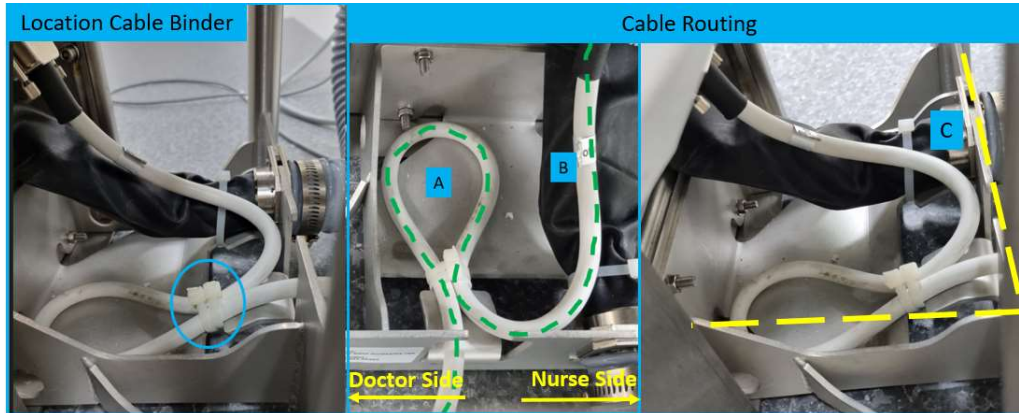
**Figura 2: Serracavo per lettino porta paziente con guida OP ausiliario AD7XT e AD7XNT**

Numero di fascette: 2 (due)

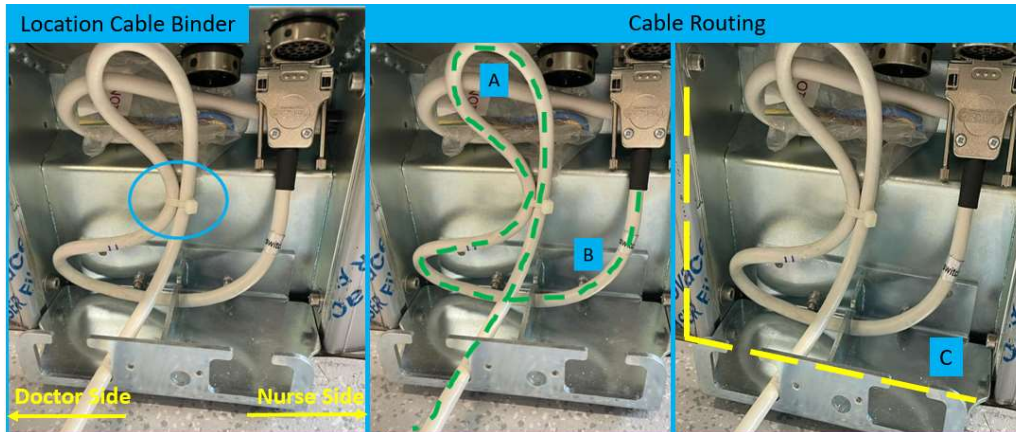
**Figura 3: Lettino porta paziente AD7**

Numero di fascette: 1 (una)

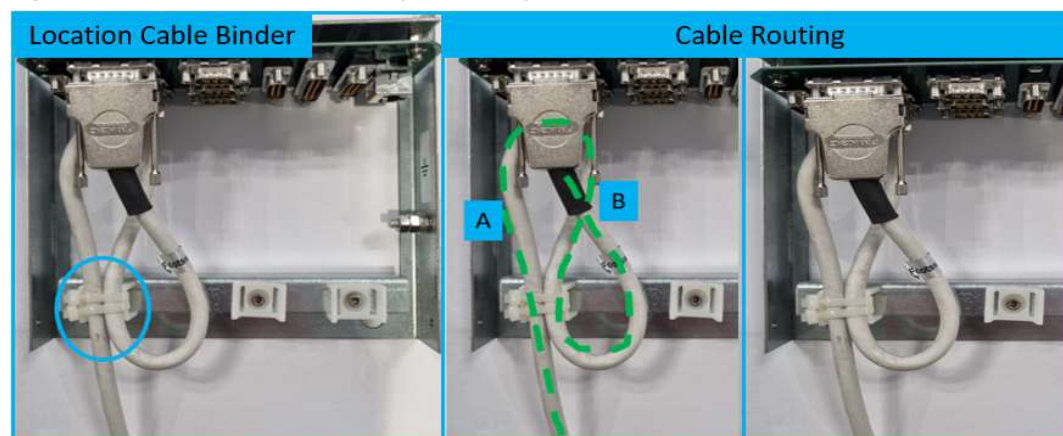
**Figura 5: Scatola di connessione a parete del piedistallo**

Numero di fascette: 2 (due)

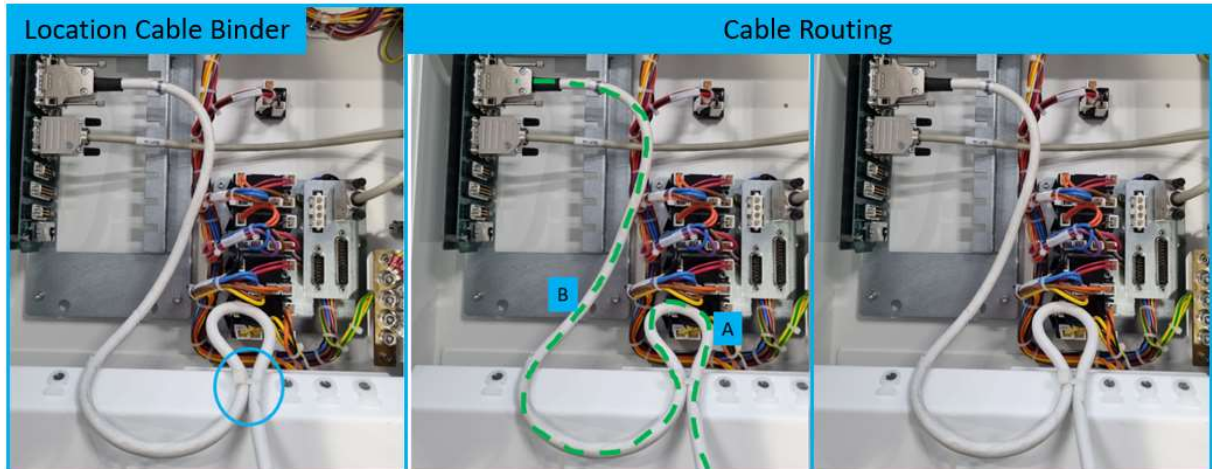
Figura 6: Scatola di connessione a parete chirurgica

Numero di fascette: 1 (una)

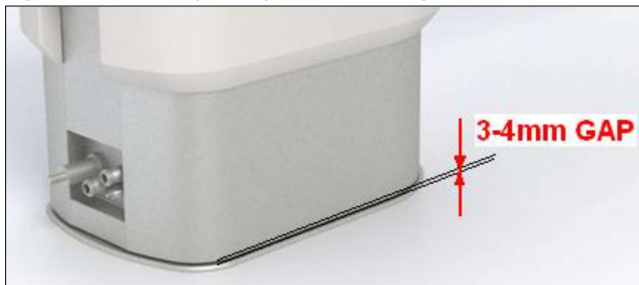
Figura 7: Lettino porta paziente non girevole (AD7NT, AD7XT e AD7XNT)

- Per un lettino porta paziente non girevole
  - Assicurarsi che la distanza dalla piastra di protezione dai liquidi sia di 3-4 mm
  - Fare riferimento alla Figura 7
- Per un lettino porta paziente girevole
  - Assicurarsi che la distanza dalla copertura girevole sia di 3-4 mm
  - Fare riferimento alla Figura 8

Se la distanza tra le coperture della base e il pavimento non soddisfa i requisiti sopra indicati, regolare la copertura della base secondo le istruzioni di riparazione.
