## **DRINGENDE Sicherheitsmitteilung**

MD Eleva Systeme

Möglicher Verlust der Bildgebungsfunktionalität aufgrund fehlender oder intermittierender Abgabe von Röntgenstrahlung über den drahtgebundenen Fußschalter

Dezember 2023

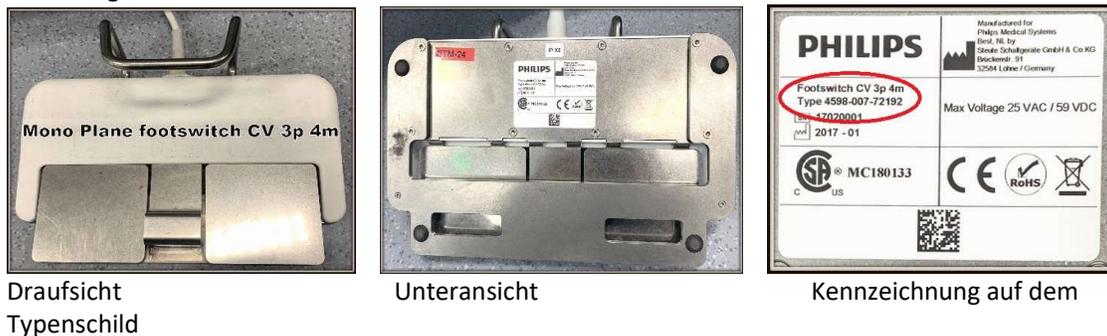
Abbildung 1.

Referenz/Typ des drahtgebundenen Fußschalters können dem Typenschild entnommen werden, das sich, wie in Abbildung 1 dargestellt, auf der Unterseite des drahtgebundenen Fußschalters befindet.
