Sicherheitsmitteilung

**Achieva 1.5T, Achieva 1.5T Conversion, Ingenia 1.5T CX, Intera 1.5T,
Intera 1.5T Power/Pulsar, SmartPath to dStream für 1.5T**

Aufgrund des Ausfalls einer Komponente in der Gradientenspule kann diese eine Wärmequelle darstellen und potenziell zu Rauch- und/oder Brandentwicklung führen.

November 2023

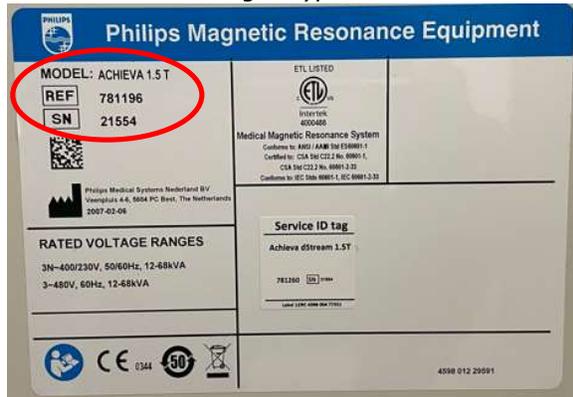
Abbildung 3: Typenschild

- 3.1. Den Technikraum aufsuchen.
- 3.2. Die Netzstromverteilereinheit (general Mains Distribution Unit, gMDU) ausfindig machen.
- 3.3. Das Typenschild befindet sich an der Vordertür der gMDU (siehe Abbildung 2).
- 3.4. Die Seriennummer auf dem Typenschild ablesen (siehe Abbildung 3).

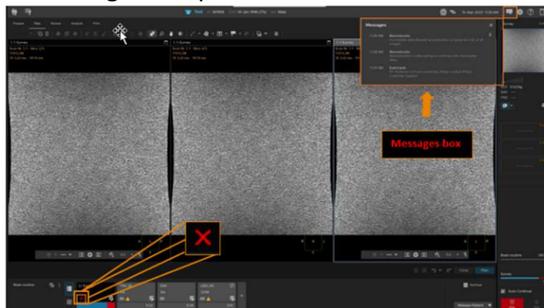
Abbildung 5. Beispiel für Benutzeroberfläche Software-Rev. R11.

- 4.3. Bei Abbruch einer Messung werden das entsprechende Symbol sowie zugehörige Meldungen im Meldungsfeld angezeigt (siehe Beispiele in Abbildung 5 und Abbildung 6).

- 4.3.1. Den Status der Fehlermeldungen auf der Benutzeroberfläche prüfen. Das Meldungsfeld per Klick vergrößern, falls vorherige Meldungen ausgeblendet werden (siehe orangefarbene Umrandung in Abbildung 5 und Abbildung 6 unten). Sofern möglich, das für den angezeigten Fehler zutreffende Problem beheben und mit der Messung fortfahren. Nachstehend werden beispielhaft mögliche Fehlermeldungen aufgeführt:

- „HF-Tür muss während der Messung geschlossen bleiben. Messung abgebrochen.“
- „Patienten-Lagerungsvorr. wurde beim Messen bewegt: Messung angehalten.“
- „Fehler mit Spule A (oder B). Spule nicht angeschlossen?“

- 4.3.2. Tritt nach einer abgebrochenen Messung fünf Mal nacheinander eines der folgenden Probleme auf, sofort die Messung anhalten und zur Beschreibung des Problems den Philips Kundendienst kontaktieren:

- Im Meldungsfenster wird keine Fehlermeldung angezeigt.
 - Der Inhalt der Fehlermeldung ist nicht eindeutig.
- 4.3.3. Wird die Fehlermeldung „Fehler im Gradientenverstärker“ zwei Mal nacheinander angezeigt oder wird vor oder nach Anzeige der Fehlermeldung „Fehler im Gradientenverstärker“ die Messung ohne entsprechende Fehlermeldung abgebrochen, sofort die Messung anhalten und zur Beschreibung des Problems den Philips Kundendienst kontaktieren.

- 4.3.4. Tritt eines der unter 4.3.2 oder 4.3.3 beschriebenen Probleme auf, keine zusätzlichen bzw. weiteren Messungen (u.a. auch Phantommessungen) durchführen, bis Ihr System von einem Philips Kundendienstmitarbeiter geprüft und freigegeben wurde.

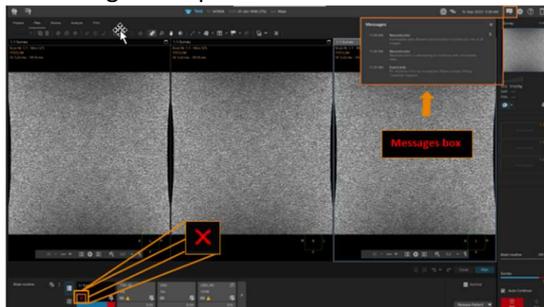
Abbildung 5. Beispiel für Benutzeroberfläche Software-Rev. R11.

- 4.3. Bei Abbruch einer Messung werden das entsprechende Symbol sowie zugehörige Meldungen im Meldungsfeld angezeigt (siehe Beispiele in Abbildung 5 und Abbildung 6).

- 4.3.1 Den Status der Fehlermeldungen auf der Benutzeroberfläche prüfen. Das Meldungsfeld per Klick vergrößern, falls vorherige Meldungen ausgeblendet werden (siehe orangefarbene Umrandung in Abbildung 5 und Abbildung 6 unten). Sofern möglich, das für den angezeigten Fehler zutreffende Problem beheben und mit der Messung fortfahren. Nachstehend werden beispielhaft mögliche Fehlermeldungen aufgeführt:

- „HF-Tür muss während der Messung geschlossen bleiben. Messung abgebrochen.“
- „Patienten-Lagerungsvorr. wurde beim Messen bewegt: Messung angehalten.“
- „Fehler mit Spule A (oder B). Spule nicht angeschlossen?“

- 4.3.2 Tritt fünf Mal nacheinander eines der folgenden Probleme auf, sofort die Messung anhalten und zur Beschreibung des Problems den Philips Kundendienst kontaktieren:

- Im Meldungsfenster wird keine Fehlermeldung angezeigt.
 - Der Inhalt der Fehlermeldung ist nicht eindeutig.
- 4.3.3 Wird die Fehlermeldung „Fehler im Gradientenverstärker“ zwei Mal angezeigt oder wird nach Anzeige der Fehlermeldung „Fehler im Gradientenverstärker“ die Messung ohne entsprechende Fehlermeldung abgebrochen, sofort die Messung anhalten und zur Beschreibung des Problems den Philips Kundendienst kontaktieren.

- 4.3.4 Tritt eines der unter 4.3.2 oder 4.3.3 beschriebenen Probleme auf, keine zusätzlichen bzw. weiteren Messungen (u.a. auch Phantommessungen) durchführen, bis Ihr System von einem Philips Kundendienstmitarbeiter geprüft und freigegeben wurde.
