Notification de sécurité produit URGENTE

Panorama HFO 1.0T, tous les numéros de série

Risque de blessure grave résultant d'une défaillance de l'intégrité structurelle à la suite d'une démagnétisation de l'aimant

Novembre 2023

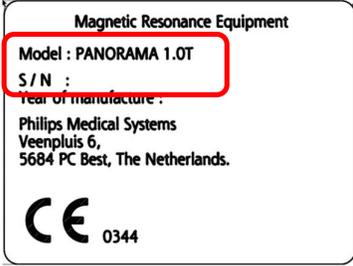
Figure 1 : exemple d'étiquette de système	Nom du produit	Modèle

La référence, le nom et le numéro de série des systèmes Panorama HFO 1.0T concernés sont répertoriés à l'Annexe A. La Figure 1 illustre l'emplacement du nom et du numéro de série des systèmes.

Panorama HFO 1.0T	781250 781350
