DRINGENDE Sicherheitsmitteilung

BrightView, BrightView X, BrightView XCT

Einklemmgefahr für Patientenextremitäten bei Verwendung von Pre-Programmed Motion (PPM, vorprogrammierte Bewegung)

Januar 2024

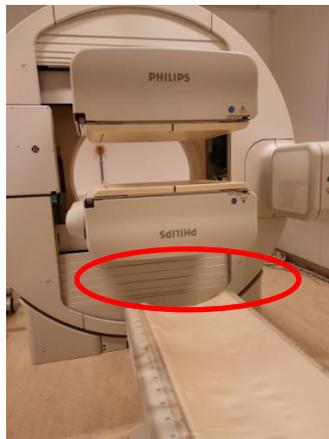
Abbildung 1. Abbildung der Lücke zwischen Patiententisch und Detektor

Lücke zwischen Detektor und Patiententisch. Bei der Anwendung von PPM kann sich die Lücke schließen, wodurch ein Risiko des Einklemmens von Extremitäten besteht.

Philips arbeitet bereits an einer Lösung, um diese potenzielle Gefahr, die bei der Verwendung der PPM festgestellt wurde, zu beseitigen. In der Zwischenzeit empfiehlt Philips, vor der Verwendung die vorprogrammierte Bewegung „Patient Loading PPM“ (Patient aufsteigen lassen) durchzuführen, ohne dass sich der Patient auf dem Patientenlagerungstisch befindet. Gehen Sie gemäß den Anweisungen der Systemwarnung (siehe Abbildung 4) vor und beachten Sie die unten aufgeführten Hinweise in der Gebrauchsanweisung beachten.

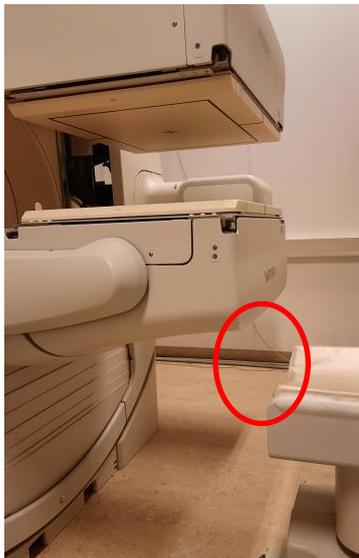
Abbildung 2. Seitenansicht der Lücke zwischen Patiententisch und Detektor

Philips hat einen (1) Bericht zu einem Zwischenfall im Zusammenhang mit diesem Problem erhalten. Bei diesem gemeldeten Vorkommnis wurde ein Patient/eine Patientin auf dem Patiententisch positioniert und die Pre-Programmed Motion (PPM, vorprogrammierte Bewegung) gestartet. Während der Patiententisch und die Detektoren in Bewegung waren, streckte der Patient/die Patientin das Bein aufgrund eines Krampfes. Dadurch wurde der Fuß zwischen dem Patiententisch und dem Detektor eingeklemmt. Die behandelte Person erlitt eine Fußfraktur.

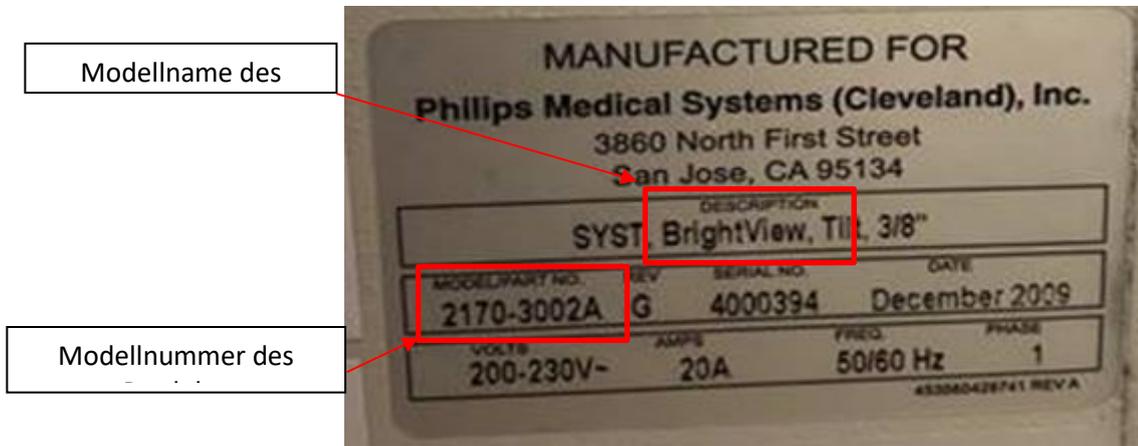
Abbildung 3. Systemetikett

Den Modellnamen und die Modellnummer des Produkts rechts unten auf der Rückseite der Gantry ablesen, wie auf Abbildung 3 gezeigt. Auf Abbildung 3 ist ein Schild für BrightView Produktmodell 2170-3002A (882480) als Beispiel dargestellt. Hinweis: Das Typenschild hat möglicherweise nicht das gleiche Zahlenformat wie das unten abgebildete Beispiel.
