## **Avviso di sicurezza urgente**

**BrightView, BrightView X, BrightView XCT**

**Pericolo di intrappolamento degli arti del paziente durante l'utilizzo di un movimento pre-programmato**

Gennaio 2024

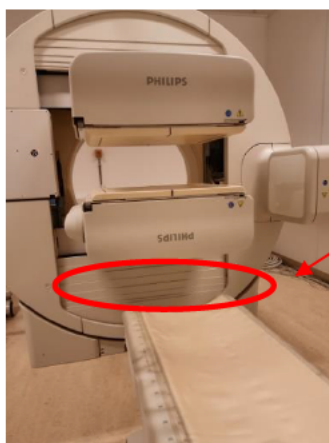
Quando si utilizza il movimento pre-programmato (PPM) Controllo Qualità Estrinseco (Extrinsic QA), configurazione non destinata all'uso clinico, è possibile che si crei una distanza tra il supporto paziente e il detettore 2 (inferiore), che rappresenta un potenziale pericolo. Il distanziamento può verificarsi se si esegue il PPM QA Estrinseco (Extrinsic QA) mentre il detettore 2 (inferiore) viene sollevato e il tavolo del paziente viene abbassato utilizzando il controller manuale. Questo spazio rappresenta un potenziale pericolo di intrappolamento per gli arti dei pazienti (nel caso in cui siano già stati fatti sdraiare sul lettino) mentre i detettori del sistema e il supporto paziente sono in movimento.

*Figura 1. Immagine dello spazio tra il supporto paziente e il detettore*

Spazio tra il detettore e il supporto paziente. Durante un PPM, lo spazio può diminuire creando un rischio di intrappolamento per gli arti.

Philips si sta impegnando a fornire una soluzione per eliminare questo potenziale rischio identificato con l'uso del PPM. Nel frattempo, avviare il "Patient Loading PPM" (PPM salita paziente) prima di far accomodare il paziente sul tavolo di imaging, quindi procedere in base alle indicazioni di avvertenza del sistema, come mostrato nella Figura 4, e fare riferimento alle Istruzioni per l'uso riportate di seguito.

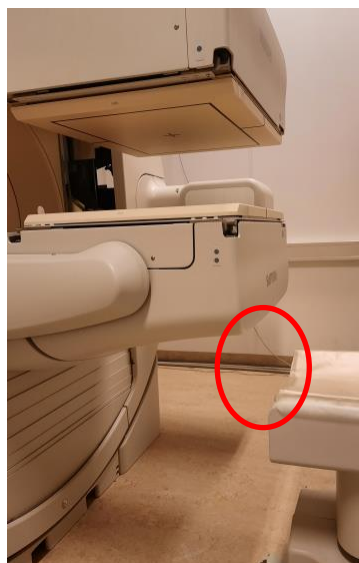
*Figura 2. Immagine laterale dello spazio tra il supporto paziente e il detettore*

Philips ha ricevuto una (1) segnalazione di un evento avverso associato a questo problema. Secondo questa segnalazione, l'operatore aveva posizionato un paziente sul supporto paziente, avviando il movimento pre-programmato (PPM) Total Body. Mentre il supporto paziente e i detettori erano in movimento, il paziente ha teso una gamba a causa di un crampo, con conseguente estensione del piede che è rimasto intrappolato tra il supporto paziente e il detettore. Il paziente ha subito una frattura del piede.

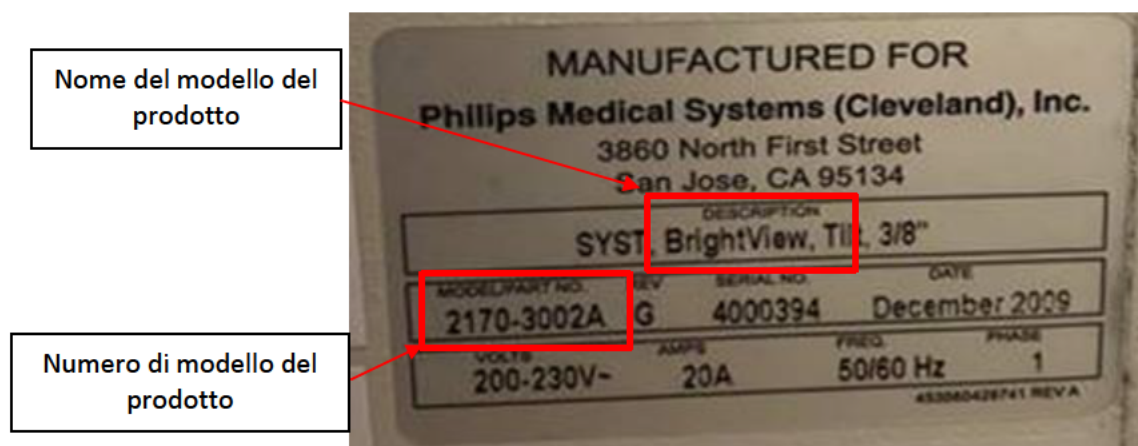
Figura 3. Etichetta dell'apparecchiatura

Per individuare il nome e il numero di modello del prodotto, consultare l'etichetta dell'apparecchiatura sul retro del gantry nella parte inferiore destra, come illustrato in Figura 3. La Figura 3 mostra un esempio di etichetta per il modello di prodotto BrightView 2170-3002A (882480). Nota: l'etichetta del sistema potrebbe non avere lo stesso formato di cifre riportato nell'esempio seguente.
