QIL FY24-EMEA-28

**AVIS URGENT DE SÉCURITÉ SUR SITE,** Référence Olympus : QIL FY24-EMEA-28-FY24-OMSC-34-MAJ-2315

**RE : Capuchon distal à usage unique MAJ-2315**

Utilisé avec : vidéoduodéroscope EVIS EXERA III TJF-Q190V, EVIS LUER Elite

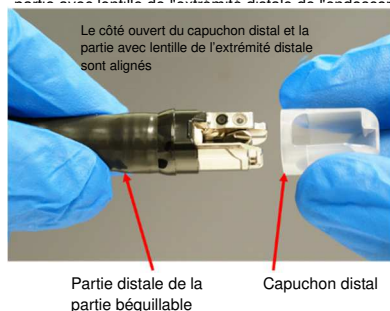
**Figure 1 :** alignement du capuchon distal et de la pointe de l'endoscope

Tenez la partie distale de la partie béquillable de l'endoscope d'une main et le capuchon distal de l'autre main. Alignez le côté ouvert du capuchon distal sur la partie avec lentille de l'extrémité distale de l'endoscope.

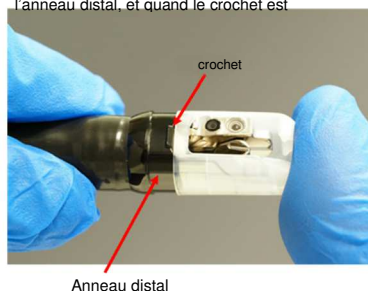
**Figure 2 :** fixation du capuchon distal à la pointe de l'endoscope

Fixez le capuchon distal en plaçant votre doigt au centre de la partie supérieure du capuchon distal et en poussant la partie supérieure du capuchon distal en direction de l'extrémité distale de l'endoscope jusqu'à ce que le capuchon distal soit au-dessus du crochet de l'anneau distal. Le capuchon distal est fixé correctement quand il couvre complètement l'anneau distal, et quand le crochet est

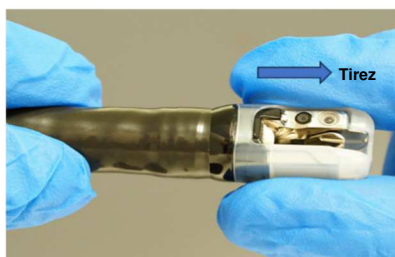
**Figure 4 :** confirmation de la fixation sûre : tirez

Maintenez la partie distale de la partie béquillable. Tirez légèrement sur le capuchon distal pour vérifier qu'il ne glisse pas ni ne s'enlève de l'extrémité de l'endoscope.

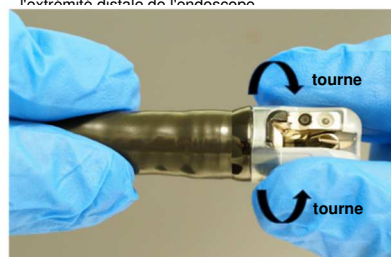
**Figure 5 :** confirmation de la fixation sûre : tournez

Tournez légèrement le capuchon distal dans les deux sens pour vérifier qu'il ne glisse pas ni ne s'enlève de l'extrémité distale de l'endoscope.

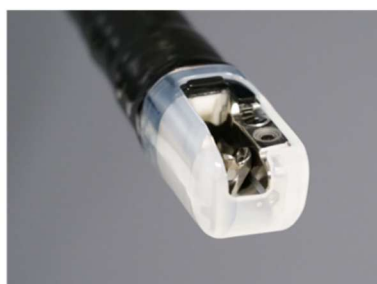
**Figure 6 :** confirmation de la fixation correcte

Vérifiez que le capuchon distal est correctement fixé :

- Le capuchon distal couvre complètement l'anneau distal
- Le crochet est complètement visible
- Le capuchon distal ne comporte aucune fissure ou

le crochet est complètement visible

Aucune fissure ou déformation n'est visible sur le capuchon distal

le capuchon distal couvre complètement l'anneau distal
