# DRINGENDE SICHERHEITSINFORMATION

GE HealthCare Ref.-Nr. 79072

AW: **Doppelbild-Artefakt mit IC9-RS intrakavitären Sonden**

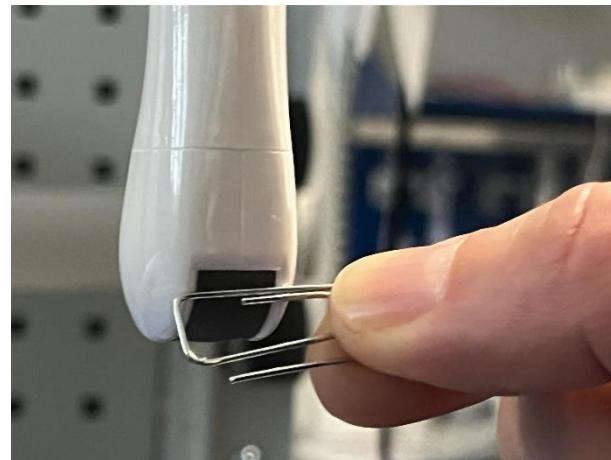
Abbildung 1: Doppelbild-Testverfahren. Platzieren Sie den Metallreflektor (hier eine Büroklammer) am Rand des Sichtfelds. Führen Sie den Reflektor entlang der gesamten Krümmung des Schallkopfs.

1. Fahren Sie mit der Kante eines glatten Metallreflektors (Büroklammer, Metallstift, flache Seite einer Pinzette o.ä.) an der Sondenlinse entlang, wobei Sie am Rand des Sichtfeldes beginnen und entlang der gesamten Krümmung der Sonde fahren (Abbildung 1).
2. Der Metallreflektor erzeugt starke Echos, die am Kontaktspunkt lokalisiert sind.
3. Um die Echos zu verstärken, tragen Sie nur auf den Metallreflektor einen Klecks Wasser auf.

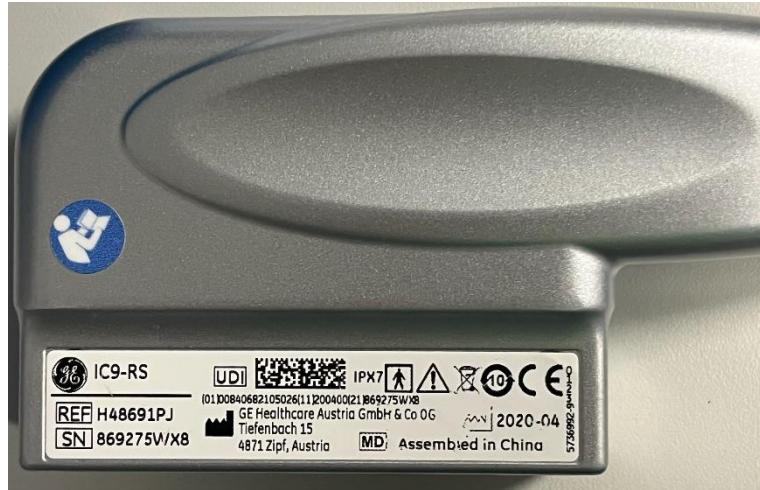
Abbildung 4. Beispiel für ein Typenschild - mit Anzeige des Sondentyps (IC9-RS) und der Seriennummer (SN).

IC9-RS-Sonden mit einer in Anhang A aufgeführten Seriennummer sind von diesem Problem betroffen. Die Seriennummer (SN) finden Sie auf dem Typenschild, wie in Abbildung 4 dargestellt
