**AVVISO URGENTE DI SICUREZZA SUL CAMPO
AZIONE CORRETTIVA DISPOSITIVO MEDICO**

Contropulsatori intra-aortici Datascope Cardiosave Hybrid e Rescue (IABP)

Arresto imprevisto dell'IABP a causa di un guasto del collegamento tra il cavo a spirale e il backplane del gruppo cavi al cavo a spirale

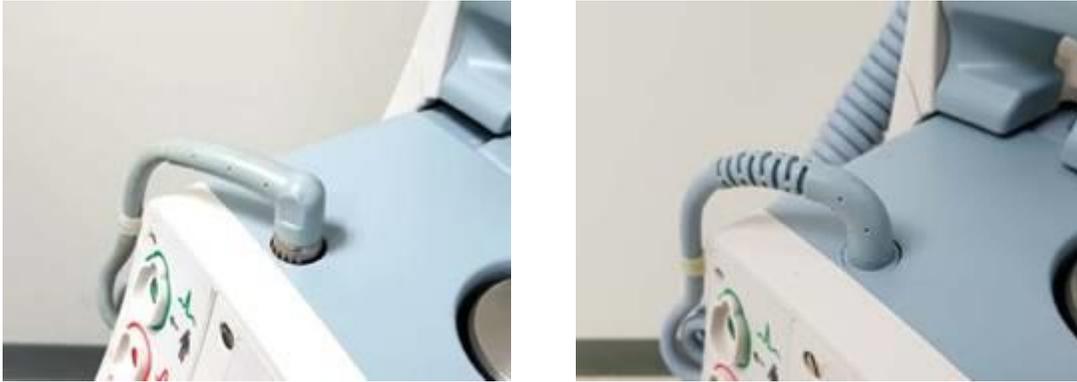
Figura 1: Immagine rappresentativa del vecchio e del nuovo design del cavo a spirale.

un arresto imprevisto dell'IABP può verificarsi a causa di un guasto del collegamento tra il cavo a spirale (codice 0012-00-1801) e il backplane del gruppo cavi (codice 0012-00-1796) al cavo a spirale che fornisce la comunicazione tra la testa del display e l'unità di base. Fare riferimento alle immagini di seguito.

Un'indagine interna sui reclami ha determinato che un arresto imprevisto potrebbe essere dovuto a cavi a spirale danneggiati [codici 0012-00-1801 e 0012-00-1796] che forniscono una comunicazione bidirezionale tra la testa del display e l'unità di base. Fare riferimento alle immagini di seguito.

Collegamento del cavo a spirale della console della pompa precedente: Nuovo collegamento del cavo a spirale della console della nuova pompa:

1. prima dell'uso del contropulsatore Cardiosave, ispezionare il cavo a spirale per verificare che non vi siano danni visibili.

Datascope/Getinge ha sviluppato una correzione dell'hardware per risolvere questo problema. Nota: questo problema è limitato alle unità distribuite prima del 24 luglio 2017. Un rappresentante dell'assistenza Datascope/Getinge la contatterà per programmare l'installazione della correzione, quando sarà disponibile, qualora la sua unità fosse affetta dal problema. Questo intervento verrà effettuato gratuitamente per la vostra struttura.
