| | <b>WARNBLATT</b> | Seitennummer 1/2 |

| <b>TITEL</b> | <b>FAUTEUIL F1 - STRUCTURE D'ASSISE - ACT1</b> | FAV-QUA-005-V001 | Datum : 24/05/2024 |

| <b>Produkt</b> | Sessel F1 2000, F1 2000 Ergo, F1 Neo, F1 Neo Ergo, F1 3000 | | |

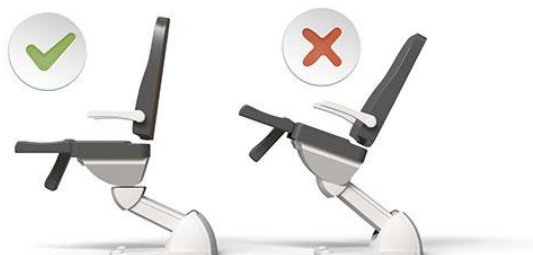
In Zusammenarbeit mit der Firma FIMET OY, Hersteller des F1-Sesselgestells, wurde festgestellt, dass eine Schweißnaht in der Struktur des Sitzrahmens einen möglichen Fehler darstellen und dazu führen könnte, dass die Rückenlehne nach hinten kippt und der Patient stürzt.

Die Eintrittswahrscheinlichkeit ist sehr gering, dennoch müssen wir alle Vorsichtsmaßnahmen umsetzen. Bis eine korrigierende Sicherheitslösung vorliegt, empfehlen wir Ihnen, die Verwendung von Trendelenburg wie unten angegeben einzuschränken:

Die Sicherheitslösung besteht aus einem Bausatz aus 2 Metallteilen, die mit 5 Schrauben zusammengebaut werden. Es hilft, den strukturellen Rahmen im Falle eines Ausfalls aufrechtzuerhalten. Der Bausatz wurde so konzipiert, dass er vom Arzt mit oder ohne technische Unterstützung von Capron Podologie installiert werden kann. Eine Montageanleitung liegt dem Bausatz bei.
