<b>TITRE</b>	<b>FAUTEUIL F1 - STRUCTURE D'ASSISE - ACT1</b>	FAV-QUA-005-V001	Date : 24/05/2024
<b>REDACTEUR</b>	CECCHINI Arnaud

<b>Data</b>	24/05/2024	<b>Dettagli del contatto</b>	<a href="mailto:assistance@capronpodologie.com">assistance@capronpodologie.com</a>
<b>Prodotto</b>	Poltrona F1 2000, F1 2000 Ergo, F1 Neo, F1 Neo Ergo, F1 3000		
<b>Numero de serie</b>	Tutti i numeri di serie sono interessati		
<b>Destinatario</b>	All'attenzione di tutti gli utenti della poltrona F1

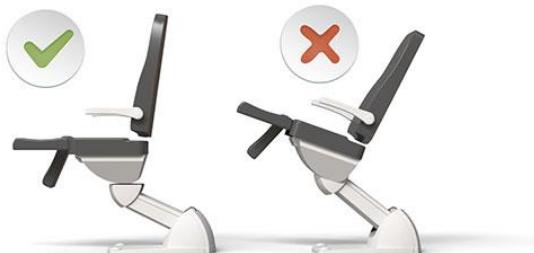
In collaborazione con l'azienda FIMET OY produttrice della base della poltrona F1, è stato rilevato che una saldatura nella struttura del telaio del sedile potrebbe presentare un possibile cedimento e causare l'inclinazione all'indietro dello schienale con rischio di caduta del paziente

La probabilità che si verifichi è molto bassa ma dobbiamo comunque attuare tutte le misure precauzionali. In attesa di una soluzione correttiva di sicurezza, vi consigliamo di limitare l'uso di Trendelenburg come di seguito indicato :

La soluzione di sicurezza sarà composta da un kit di 2 parti metalliche da assemblare insieme tramite 5 viti. Aiuterà a mantenere il telaio strutturale in caso di guasto. Il kit è stato progettato per essere installabile dal professionista con o senza l'assistenza tecnica di Capron Podologie, le istruzioni di montaggio sono fornite con il kit.
