## **DRINGENDE SICHERHEITSMITTEILUNG**

### **FA-Q224-HF-4**

HeartMate 3™ LVAS Implantatkit (Modell: 106524INT)  
HeartMate 3™ System-Controller (Modell: 106531INT)  
HeartMate 3™ System-Controller Low Flow 2.0 (Modell: 106531LF2)

Juli 2024

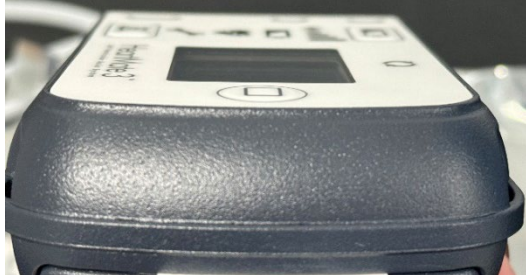
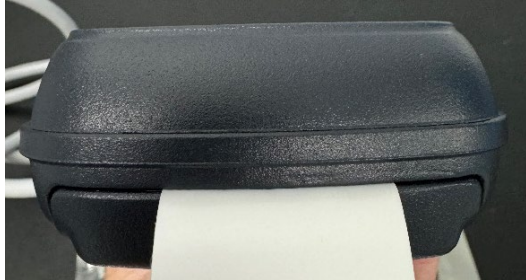
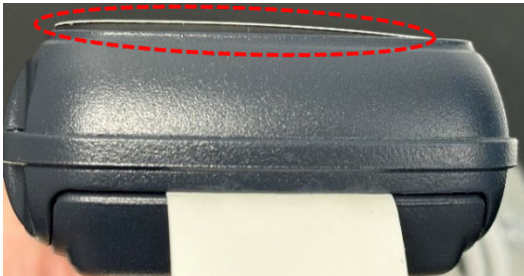
| Controller des HeartMate 3 Systems <b>mit angehobener Membran</b> in der Nähe der Anzeigetaste | Controller des HeartMate 3 Systems <b>ohne angehobene Membran</b> in der Nähe der Anzeigetaste |
|---|---|
| Ansicht Oberkante (nahe der Anzeigetaste) | |

Abbott hat festgestellt, dass bei den Controllern möglicherweise die Membran der Benutzeroberfläche angehoben sein kann, was sich an der Gehäusekante in der Nähe der Anzeigetaste zeigt, wie in den nachstehenden Abbildungen hervorgehoben. Das Produkt wird nicht vom Markt genommen. Mit Stand vom 25. Juni 2024 sind bei Abbott keine Reklamationen zu diesem Problem eingegangen. In der Folge informierte Abbott über die Möglichkeit dieses Problems und gab erste Anweisungen an die Kunden, die Controller auf eine angehobene UI-Membran zu überprüfen. Bis zum 8. Juli 2024 hat Abbott nach der Übermittlung dieser Inspektionsanweisungen 4 Reklamationen erhalten, bei denen eine angehobene UI-Membran vom Kunden festgestellt wurde, ohne dass ein Schaden für den Patienten entstanden ist. Es ist unwahrscheinlich, dass die angehobene Membran der Benutzeroberfläche, wie unten dargestellt, schwerwiegende negative Auswirkungen auf die Gesundheit hat.

Wenn die UI-Membran angehoben ist und der Controller mit Flüssigkeit in Berührung kommt, besteht die Gefahr, dass Flüssigkeit in den Controller eindringt, was zu einer Beschädigung der Leiterplatten-Baugruppen (PCBA) führen kann. Dies könnte zu unerwarteten und falsch-positiven Alarmen sowie zum Funktionsverlust der Benutzeroberfläche führen (Verwendung der Tasten, Verlust von visuellen Alarmen usw.). Das Eindringen von Flüssigkeit kann auch zu einem Stromausfall in der Pumpe führen, was einen Pumpenstopp zur Folge hat. Diese Möglichkeit ist jedoch aufgrund von Redundanzen im Strompfad zur Pumpe sehr unwahrscheinlich.

| Controller des HeartMate 3 Systems <b>mit angehobener Membran</b> in der Nähe der Anzeigetaste | Controller des HeartMate 3 Systems <b>ohne angehobene Membran</b> in der Nähe der Anzeigetaste |

- Prüfen Sie den Controller sorgfältig an der Kante in der Nähe der Anzeigetaste, um sicherzustellen, dass die Membran der Benutzeroberfläche nicht angehoben ist (siehe beigefügte visuelle Beispiele), bevor Sie den Controller verwenden oder ihn Ihrem Patienten geben. Geben Sie keine Controller mit angehobener UI-Membran an Ihre Patienten ab und melden Sie Controller mit angehobener UI-Membran an Ihren örtlichen Abbott-Vertreter. Beachten Sie bitte, dass sich bei Controllern, bei denen die UI-Membran nicht angehoben ist, die Membran im Laufe der Zeit nicht anheben wird.

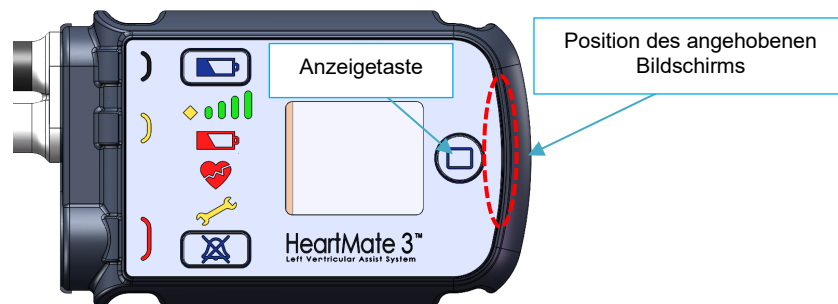
Abbildung 1: Position des angehobenen Bildschirms am System-Controller

Abbott hat festgestellt, dass bei bestimmten Controllern, die seit März 2024 vertrieben wurden, der Bildschirm am Rand in der Nähe der Anzeigetaste angehoben sein kann (Abbildung 1). Wenn der Controller mit Flüssigkeit in Berührung kommt, kann Flüssigkeit unter den Bildschirm eindringen und den Controller beschädigen. Dies kann zu abnormalem Systemverhalten führen, z. B. zu visuellen Alarmen, Problemen mit den LED-Leuchten des Displays oder nicht reagierenden Tasten. **Hinweis: Akustische Alarme sind davon nicht betroffen.**

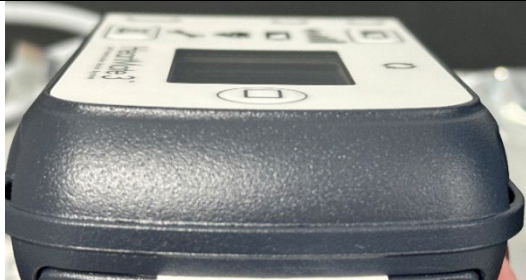
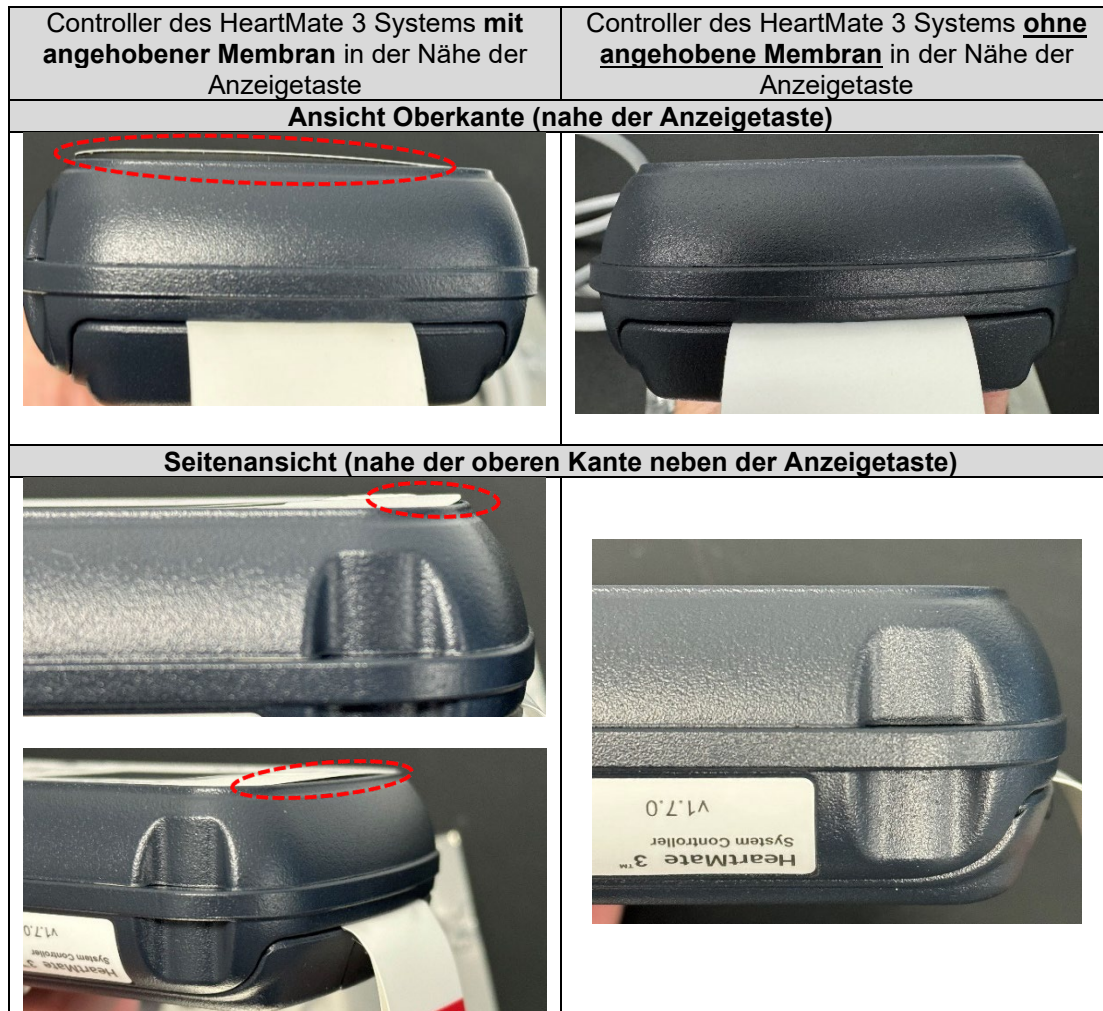
| Controller des HeartMate 3 Systems <b>mit angehobener Membran</b> in der Nähe der Anzeigetaste | Controller des HeartMate 3 Systems <b>ohne angehobene Membran</b> in der Nähe der Anzeigetaste |
|---|---|
| Ansicht Oberkante (nahe der Anzeigetaste) | |

| Controller des HeartMate 3 Systems <b>mit angehobener Membran</b> in der Nähe der Anzeigetaste | Controller des HeartMate 3 Systems <b>ohne angehobene Membran</b> in der Nähe der Anzeigetaste |

1. **Untersuchen Sie Ihren Controller** sorgfältig an der Kante in der Nähe der Anzeigetaste, um sicherzustellen, dass der Bildschirm **nicht angehoben** ist (siehe nachstehende Bilder).

2. Wenn Ihre Controller einen angehobenen Bildschirm haben, melden Sie dies Ihrer Kontaktperson im Krankenhaus.
3. **Führen Sie weiterhin den Controller-Selbsttest** entsprechend den Anweisungen in Ihrem Patientenhandbuch auf den Seiten 2-27 und 2-28 durch, um sicherzustellen, dass Ihr Controller funktioniert. Führen Sie den Test mindestens einmal am Tag durch.

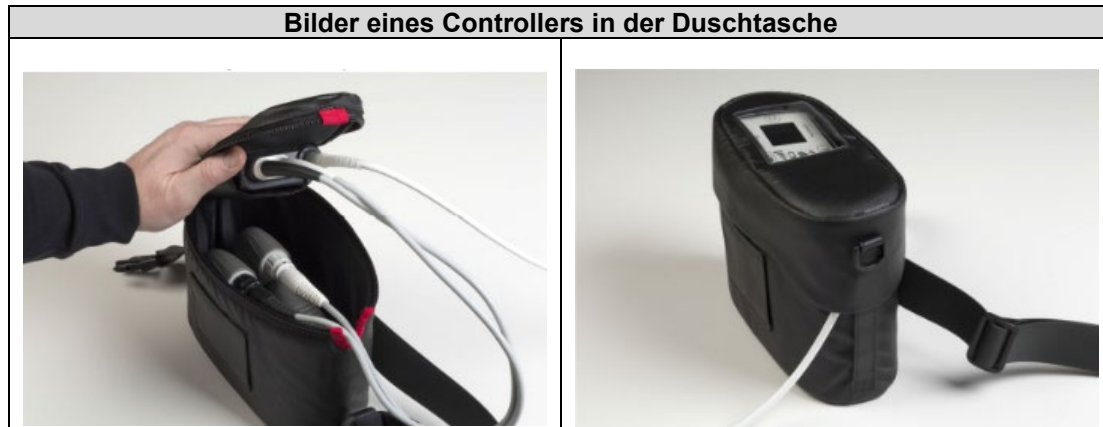
- i. Die Verwendung der Duschtasche ist auf den Seiten 4-16 bis 4-21 des Patientenhandbuchs beschrieben, die nachstehenden Abbildungen zeigen die Platzierung des Controllers in der Duschtasche. Wenn Sie eine Ersatzduschtasche benötigen, wenden Sie sich an Ihren Ansprechpartner im Krankenhaus.

- b. Wenn Ihr Arzt Ihnen erlaubt, zu duschen, müssen Sie **bei jedem Duschen die Duschtasche benutzen. Die Duschtasche schützt die externen Systemkomponenten vor Wasser und Feuchtigkeit.**
