## AVVISO URGENTE DI SICUREZZA SUL CAMPO FA-Q224-HF-4

Kit di impianto LVAS HeartMate 3™ (Modello: 106524INT)  
Controller di sistema HeartMate 3™ (Modello: 106531INT)  
Controller di sistema HeartMate 3™ Basso flusso 2.0 (Modello:  
106531LF2)

Luglio 2024

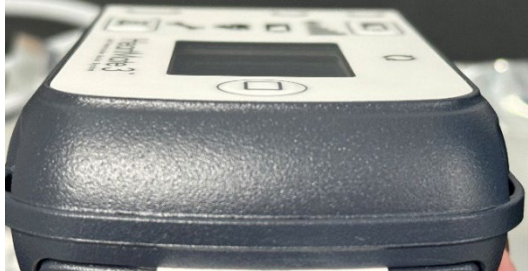
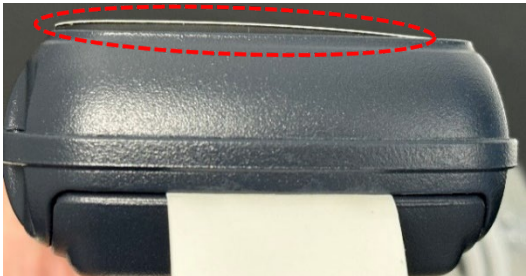
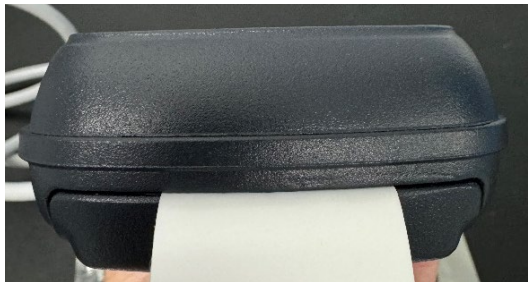
Abbott ha identificato nei controller un potenziale sollevamento della membrana di interfaccia utente (UI, User Interface), ove presente, lungo il bordo dell'alloggiamento del controller accanto al pulsante Display, come evidenziato nelle immagini seguenti. Il prodotto non viene rimosso dal campo. Al 25 giugno 2024, Abbott non ha ricevuto nessun reclamo in merito a questa problematica. Di conseguenza, oltre a comunicare la possibilità che si verifichi questo problema, Abbott ha fornito ai clienti istruzioni iniziali per condurre l'ispezione dei controller al fine di accertare il sollevamento della membrana della UI. In data 8 luglio 2024, in seguito al rilascio delle suddette istruzioni per l'esecuzione dell'ispezione, ad Abbott sono pervenuti 4 reclami riguardanti il sollevamento della membrana della UI ma non è venuta a conoscenza di effetti sul paziente. È improbabile che a seguito del sollevamento della membrana della UI di seguito descritto si verifichino gravi conseguenze per la salute.

Se la membrana della UI è sollevata e il controller è stato esposto a un fluido, è possibile che il fluido penetri nel controller e danneggi l'assemblaggio del circuito stampato (PCBA). Ciò potrebbe portare ad allarmi inattesi e falsi positivi come una perdita dell'interfaccia utente (uso di pulsanti, perdita di allarmi visivi, ecc.). L'ingresso di liquido può anche essere causa di perdita di potenza della pompa e del suo conseguente arresto, pur trattandosi tuttavia di una possibilità molto rara viste le ridondanze nel percorso di alimentazione alla pompa.

| Controller di sistema HeartMate 3 con sollevamento vicino al pulsante Display | Controller di sistema HeartMate 3 senza sollevamento vicino al pulsante Display |
| Vista del bordo superiore (vicino al pulsante Display) | |

- Ispezionare accuratamente il bordo del controller vicino al pulsante Display per verificare che la membrana della UI non sia sollevata (fare riferimento agli esempi visivi forniti) prima di utilizzare il controller o di fornirlo al paziente. Non fornire ai pazienti i controller con membrana della UI sollevata e segnalare tale evenienza al rappresentante Abbott locale. Tenere presente che se i controller non presentano una membrana della UI sollevata, essa non si solleverà nel tempo.

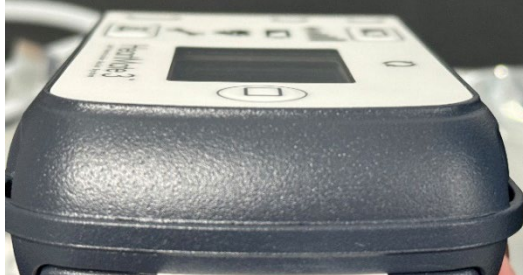
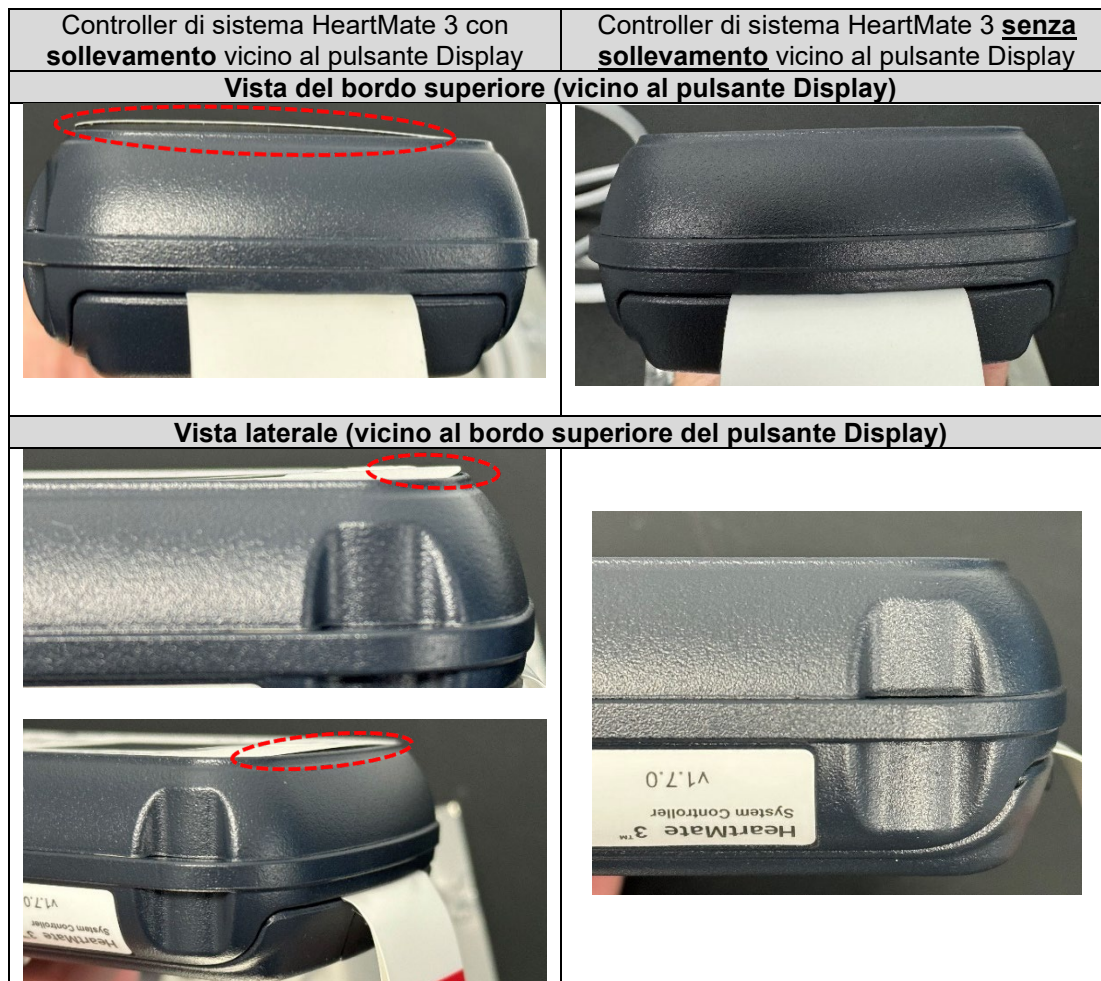
| Controller di sistema HeartMate 3 con <b>sollevamento</b> vicino al pulsante Display | Controller di sistema HeartMate 3 <b>senza sollevamento</b> vicino al pulsante Display |
| Vista del bordo superiore (vicino al pulsante Display) | |

1. **Ispezioni accuratamente il Controller** sul bordo vicino al pulsante Display per accertare che **non si sia verificato un sollevamento** (vedere le immagini seguenti).

2. Se i controller hanno una membrana sollevata, lo segnali al suo contatto in ospedale.
3. **Continui a eseguire il test automatico del Controller** attenendosi alle istruzioni fornite nel Manuale per il paziente alle pagine 2-27 e 2-28 per verificare che il suo Controller funzioni. Esegua il test almeno una volta al giorno.

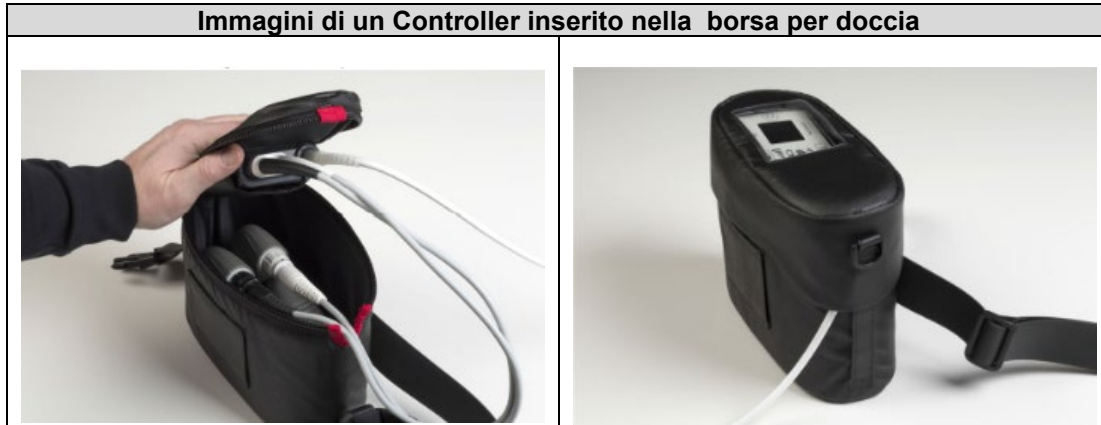
- i. Consulti le pagine da 4-17 a 4-21 del Manuale per il paziente per apprendere l'uso della borsa per doccia e l'immagine sottostante del Controller conservato nella borsa per doccia. Laddove le occorresse una borsa per doccia di ricambio, può rivolgersi al suo contatto in ospedale per richiedere componenti di ricambio.

- b. Se il suo medico ritiene che lei possa fare la doccia, **dovrà usare ogni volta la borsa per doccia. La borsa per doccia protegge i componenti esterni del sistema dall'acqua e dall'umidità.**
