## Information de sécurité urgente

pour le ventilateur LUISA, TIVAN LS, Life One (LM150TD)

concernant l'information de sécurité urgente (FSN-2024-01)  
pour le ventilateur LUISA (LM150TD)

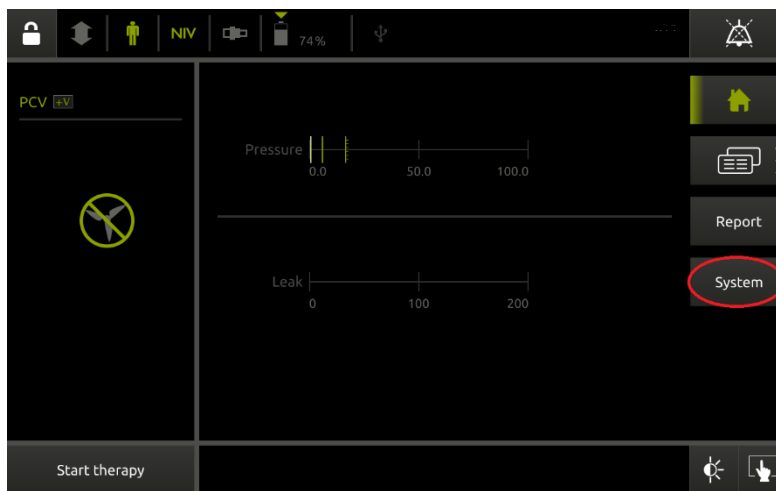
1. Dans le menu affiché à droite sur l'écran tactile, sélectionnez « Système » :

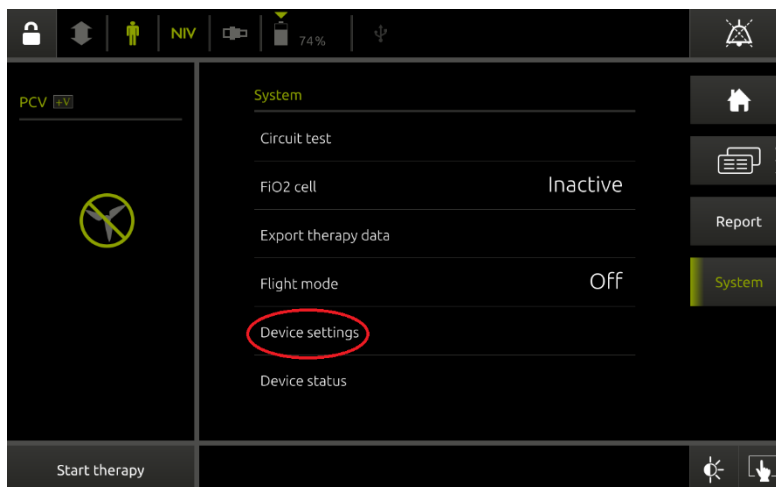
2. Passez alors sur « Réglages appareil » :

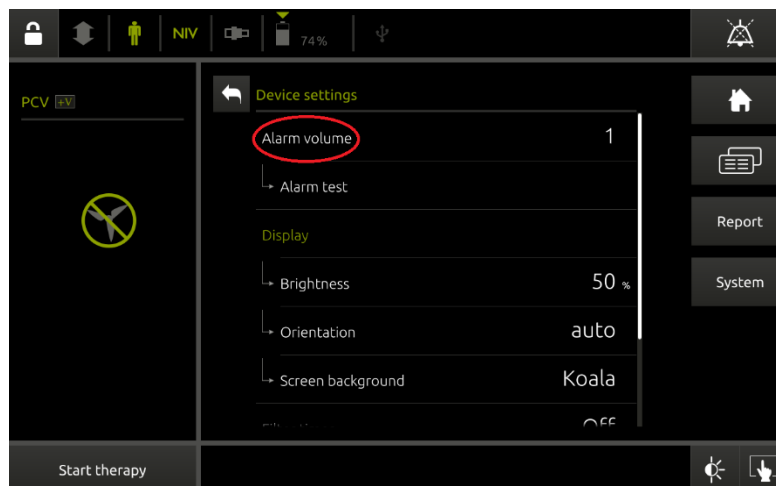
3. Sélectionnez ensuite la sous-option « Volume d'alarme » :

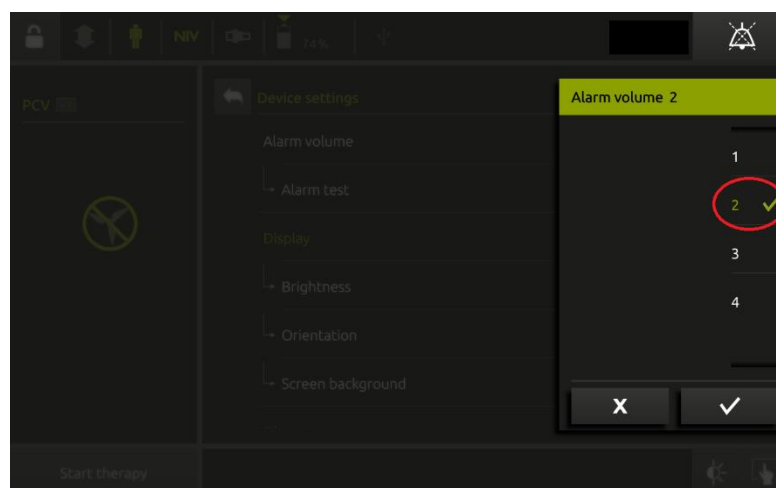
4. Maintenant, sélectionnez « Volume d'alarme 2 » ou un niveau plus élevé ; l'alarme sonore correspondante est émise une fois. Appuyez ensuite sur la touche de confirmation. Le déclenchement de l'alarme sonore si nécessaire est maintenant garanti.

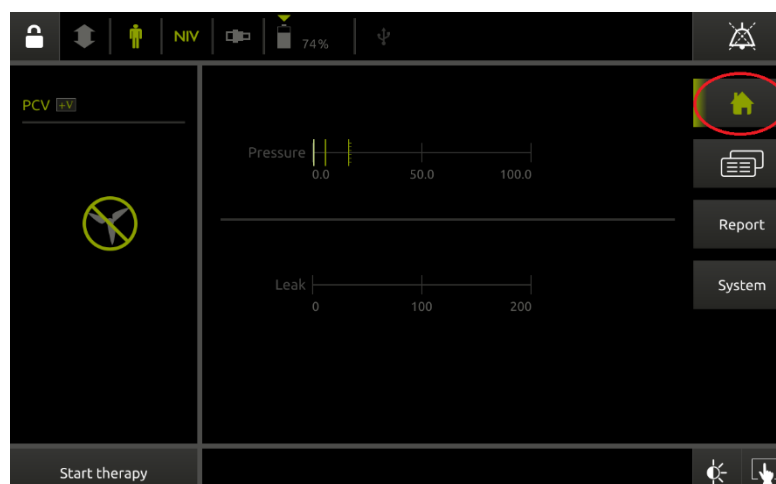
5. Le bouton Accueil vous permet de revenir au menu de départ :
