# AVVISO URGENTE DI SICUREZZA SUL CAMPO

## ARGUS 717V (REF 601268)

## ARGUS 718V (REF 601349)

**Interruzione della terapia o ritardo della continuazione della terapia**

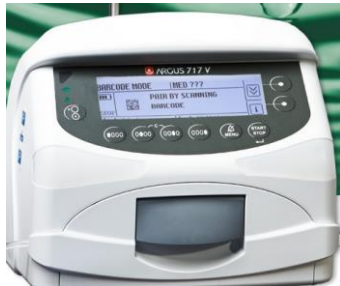
| 1 Dispositivi interessati | |
|---|---|
| 1.1 | <b>Tipo di dispositivo</b><br><br>ARGUS 717V pompa a perfusione (discontinuada nel 2017)<br>e<br>ARGUS 718V pompa a perfusione (discontinuada nel 2017)<br><br> |
