**DRINGENDE SICHERHEITSANWEISUNG IM FELD – Produktrückruf**

Universalhandgriff, mit Schnellverschluss, rostfreier Stahl, gerade  
Allgemeine Hüftinstrumente

130-394/01

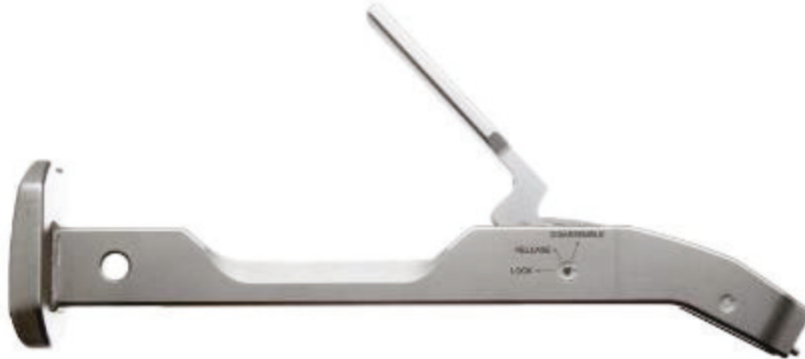
Abbildung 1: Universalhandgriff 130-394/01

Das betroffene Instrument wird im Rahmen der Femur-Präparation benutzt, um Raspelschäfte und Knochenkompressoren in den Knochen einzuschlagen und zu entfernen.

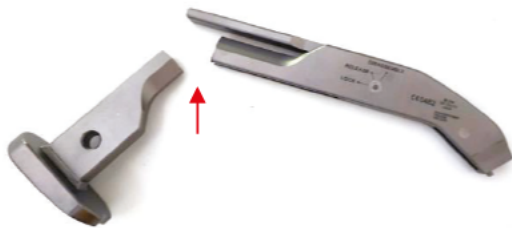
Abbildung 3.: Gebrochener Universalhandgriff 130-394/01.

Aufgrund von Reklamationen sind wir auf Probleme im Zusammenhang mit dem Universalhandgriff aufmerksam geworden. In den drei zuletzt eingegangenen Reklamationen trat bei der Erstanwendung des Instruments intraoperativ ein sofortiges Materialversagen auf. Das Instrument ist mittig gebrochen.

Das Einführen und Entfernen von Raspelschäften oder Knochenkompressoren erfolgt durch Krafteinwirkung (Hammerschläge) auf den Universalhandgriff. Sollte es während des Ein- oder Ausschlagens zu einem plötzlichen Bruch des Instruments kommen, besteht die Gefahr einer Verletzung des Anwenders, des Patienten oder Dritter.

Bei internen Untersuchungen von Vergleichsmodellen derselben Chargen konnte das Problem teilweise reproduziert werden.

Wir haben vier Reklamationen zu einem Bruch bei der ersten Anwendung erhalten.

- **Identifizieren** Sie die potenziell betroffenen Produkte und stellen Sie diese unter Quarantäne.
- Rasselhandgriffe, die intraoperativ in Benutzung waren, sind von dem Rückruf nicht betroffen. Eine Identifizierung ist anhand von sichtbaren Einkerbungen auf der Schlagplatte möglich. Die **Überprüfung** wird durch den zuständigen **Mitarbeiter im Außendienst** durchgeführt.

- Neuwertig: Senden Sie das Produkt an Waldemar Link GmbH & Co. KG. zurück.
- Der Austausch der betroffenen Produkte ist für Sie kostenfrei. Bei Fragen der Ersatzbeschaffung für anstehende Operationen wenden Sie sich bitte an den zuständigen Mitarbeiter im Außendienst oder im Customer Service.
