## **Avviso di Sicurezza**

### **Potenziale Perdita della Messa a Terra Elettrica - Alimentatore dei Monitor Paziente IntelliVue**

Settembre 2024

**Riferimento:** CR n. 2024-CC-HPM-030, Potenziale perdita della messa a terra elettrica - Alimentatore dei monitor paziente IntelliVue

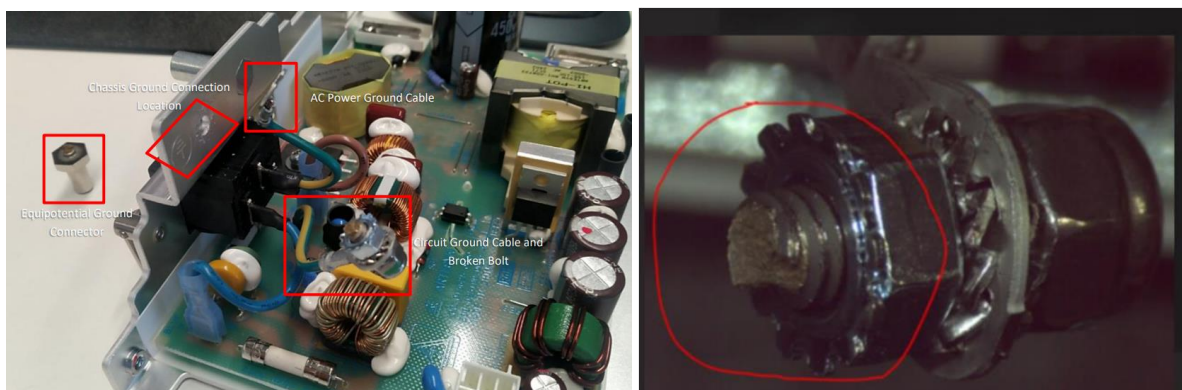
La messa a terra elettrica è fondamentale per garantire che le apparecchiature di monitoraggio paziente ospedaliere siano sicure, affidabili e conformi agli standard del settore. La messa a terra fornisce un percorso per il ritorno della corrente elettrica a terra durante i guasti, riducendo al minimo il rischio di scosse elettriche e proteggendo l'apparecchiatura da danni. Controlla inoltre le correnti di dispersione e dissipa l'elettricità statica che potrebbe passare attraverso il corpo del paziente o compromettere il funzionamento del dispositivo. Inoltre, la messa a terra contribuisce a ridurre le interferenze elettromagnetiche (EMI), garantendo letture accurate dei parametri vitali del paziente e la riduzione delle interferenze con altre apparecchiature elettriche nell'ambiente sanitario. Durante un processo di produzione, Philips è venuta a conoscenza della rottura di un bullone della messa a terra di un alimentatore IntelliVue al momento dello scollegamento del cavo di messa a terra dal connettore di messa a terra equipotenziale. Immagine riportata di seguito.

*Figura 1. Telaio dell'alimentatore e circuito con fili della messa a terra scollegati e bullone della messa a terra rotto*

La perdita della messa a terra elettrica può influire negativamente sull'immunità e sull'emissione elettromagnetica del dispositivo. La riduzione dell'immunità elettromagnetica può causare la generazione da parte del monitor di forme d'onda illeggibili o inutilizzabili, comportando potenzialmente errori/ritardi nel trattamento del paziente. Emissioni elettromagnetiche eccessive o impreviste possono inoltre influire negativamente sul funzionamento di apparecchiature in prossimità del monitor paziente, con conseguenti potenziali ritardi nella procedura. Sebbene ciò sia improbabile, tali scenari potrebbero causare danni al paziente.

- Controllare se il connettore equipotenziale è rotto (vedere la Figura 1). In caso affermativo, sospendere l'uso del dispositivo.
- Trasmettere la presente comunicazione a tutte le persone interessate all'interno della Sua organizzazione o di qualsiasi organizzazione cui possano essere stati ceduti i dispositivi interessati.
- Compilare e restituire a Philips il modulo di risposta alla fine della presente lettera al momento della ricezione del presente avviso ed entro e non oltre 30 giorni.

Un rappresentante Philips La contatterà per programmare una visita da parte di un tecnico di assistenza Philips che si occuperà della sostituzione dell'alimentatore.
