# DRINGEND: SICHERHEITSHINWEIS

## CADD-Solis™ AC-Adapter Modell 21-0270-25

26. September 2024

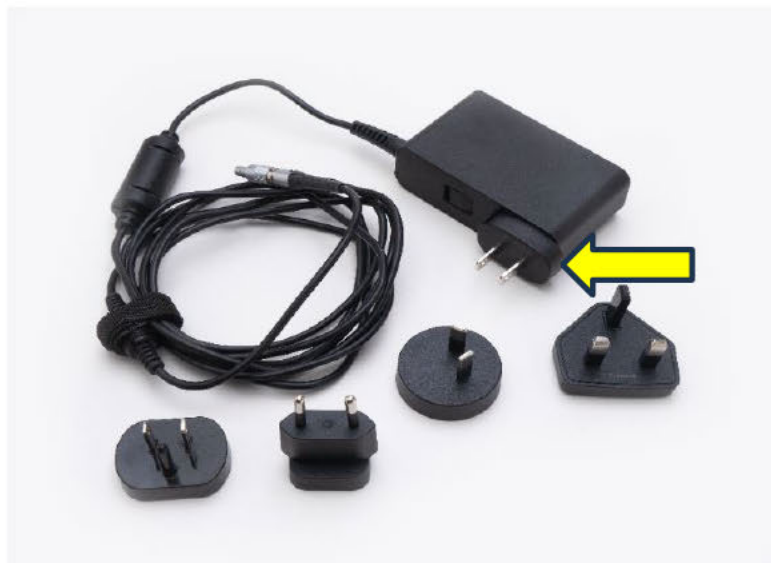
*Bild 1: CADD- Solis AC Adapter*

Der in Bild 1 unten hervorgehobene Netzadapter-Eingangsstecker kann beschädigt oder abgebrochen werden. Die Metallkontakte zum Gehäuse des Netzadapters können freiliegen oder einer oder mehrere der Netzstecker können sich vom Eingangsstecker lösen, wenn der Eingangsstecker beschädigt ist.

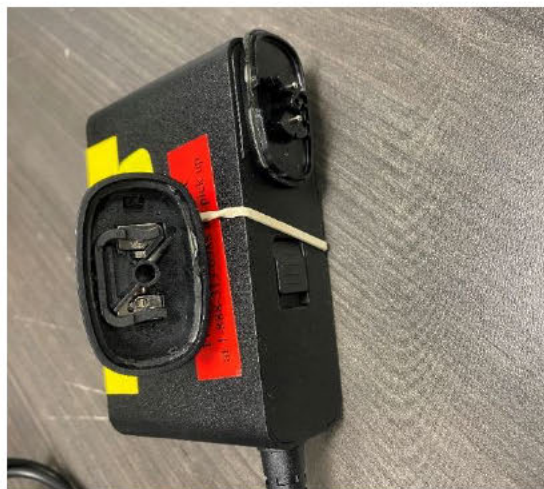
1. Lokalisieren Sie alle in Ihrem Besitz befindlichen AC-Adapter des Modells 21-0270-25. Untersuchen Sie den AC-Adapter auf Schäden am Eingangsstecker, fehlende AC-Kontakte oder freiliegende Metallkontakte. Beispiele für beschädigte AC-Adapter finden Sie in den Bildern 2 und 3 unten.  
Nehmen Sie den AC-Adapter außer Betrieb, wenn dieser beschädigt ist, und reichen Sie bei Smiths Medical eine Gutschriftenanfrage ein.

*Bild 2: Beschädigter Stecker*

Smiths Medical sendet diese Benachrichtigung an alle betroffenen CADD-Solis-Kunden und stellt Ihnen Ersatz-Netzadapter zur Verfügung. Smiths Medical hat das aktuelle Design des Netzadapters geprüft und ist dabei, ein verbessertes Design zu qualifizieren. Wir werden Sie benachrichtigen, wenn das verbesserte Design kommerziell erhältlich ist.

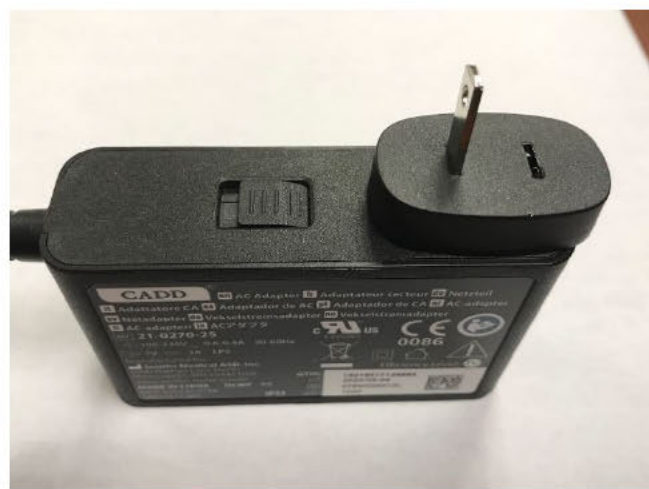
*Bild 3: AC Adapter mit fehlendem Stecker*
