**DRINGENDER SICHERHEITSHINWEIS (FSN): MERIVAARA Q-FLOW OP-LICHT**

**Q-FLOW SOLO, Q-FLOW DUO, Q-FLOW TRIO, Q-FLOW QUAD,  
Q-FLOW MOBILE**

**ANLEITUNG ZUR REPARATUR DER MERIVAARA Q-FLOW-OP-LAMPE**

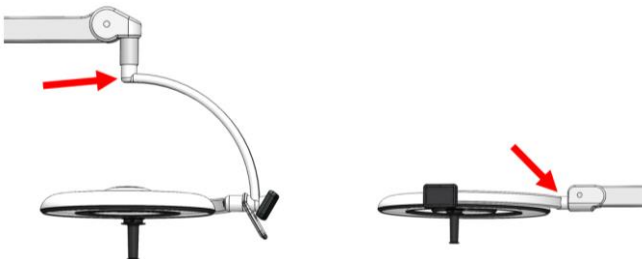
In der nachstehenden Abbildung zeigen Pfeile an, welche Gelenke von dieser Reparaturanleitung abgedeckt sind. Dies galt sowohl für Modelle mit Doppelbügel als auch für Modelle mit Einzelbügel. Die Reparatur beinhaltet das Hinzufügen einer Schraubensicherung zu den vier Schrauben, die in der Trägerbügelbaugruppe verwendet werden.

Abbildung 1. Modell mit Doppelbügel und Modell mit Einzelbügel

**Während der nächsten jährlichen Wartung muss die für die Wartung des Geräts verantwortliche Organisation diese Gelenke wie unten beschrieben reparieren:**
