-----  
**Informazioni urgenti sulla sicurezza**  
**Azione correttiva**  
**riguardante**  
**Letto pediatrico OLAF KayserBett**  
-----

KayserBetten GmbH & Co KG, Rieper Str. 12, 29683 Bad Fallingbostel  
SRN: DE-MF-000006910

| Categoria di prodotto | Denominazione del prodotto | Base UDI-DI |
|---|---|---|
| Lettino per la cameretta | KayserBett OLAF 98 | 426038961OLAF98AE |
| Lettino per la cameretta | KayserBett OLAF 135 | 426038961OLAF135D5 |

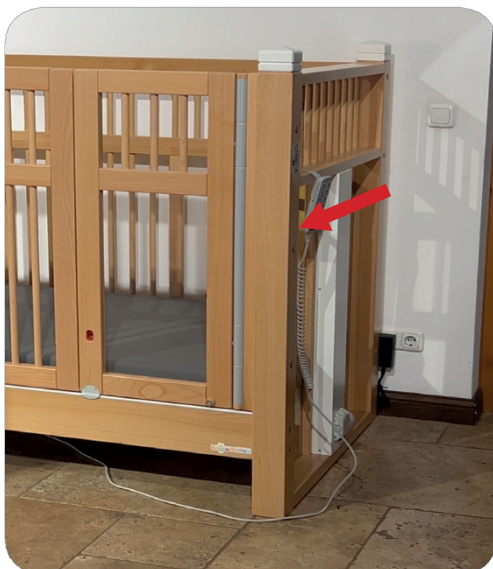
1. Posizionare il gancio del microtelefono sotto l'apertura sul lato interno del montante a un'altezza di 80 cm dal pavimento.

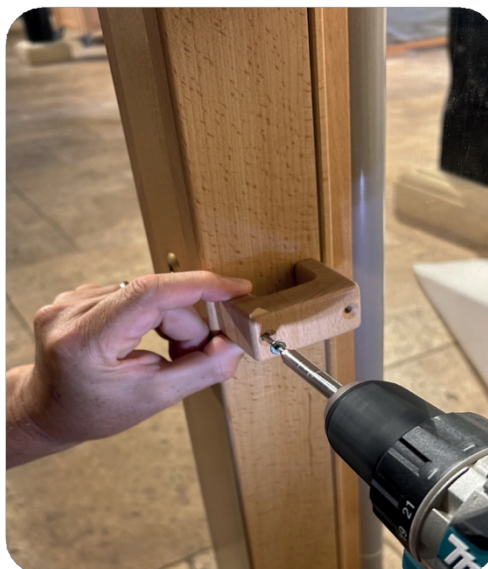
2. Avvitare il gancio della pulsantiera utilizzando le viti in dotazione.

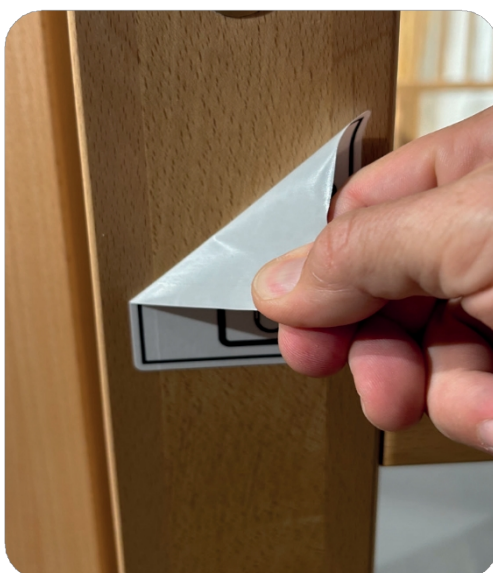
3. Rimuovere l'adesivo dal palo.

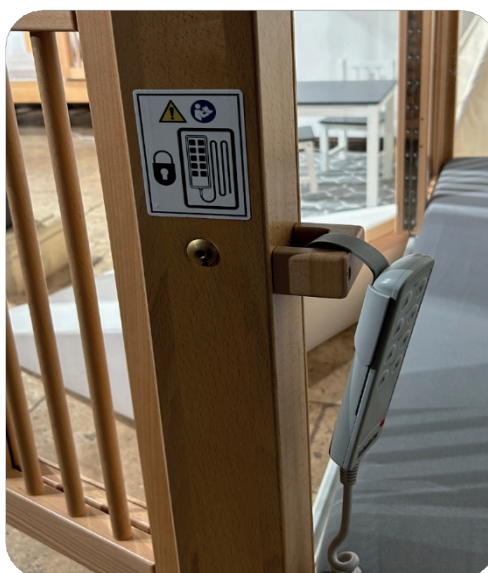
4. Applicare l'adesivo allegato al palo come illustrato.

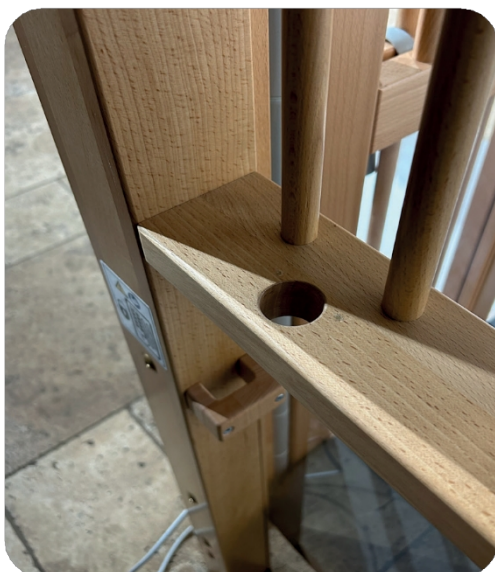
5. Rimuovere il microtelefono dall'apertura del telaio laterale.

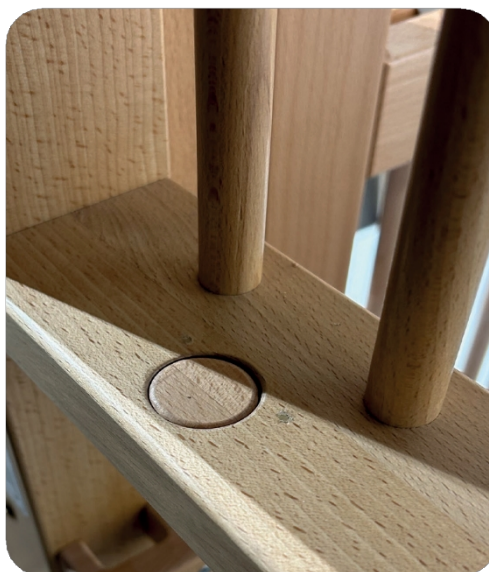
6. posizionare il tappo di legno a filo dell'apertura. Se necessario, tenerlo in posizione.

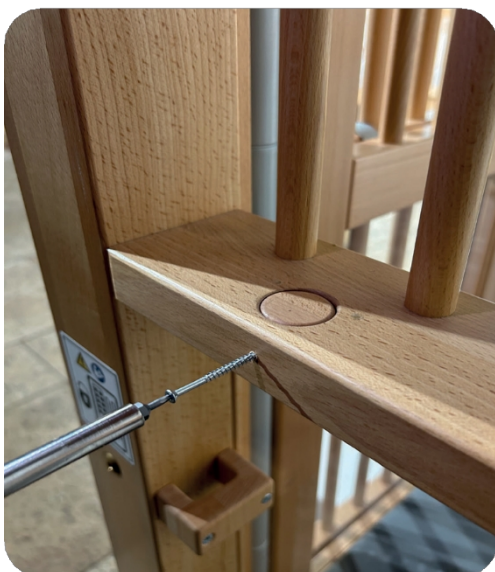
7. avvitare il tappo con le viti in dotazione senza preforare.

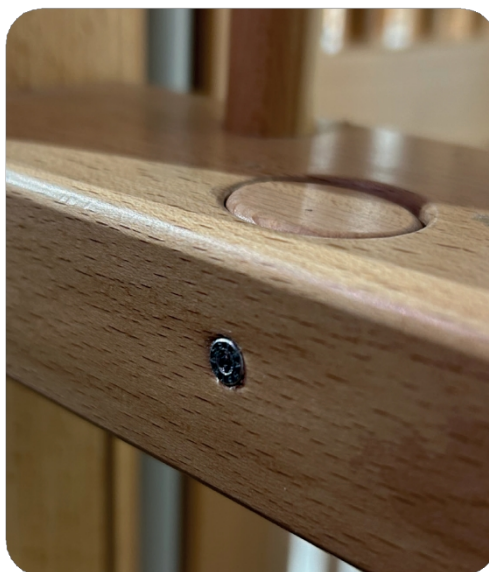
8. serrare la vite finché la testa non è a filo con la superficie superiore.
