## Avis de sécurité sur le terrain

Référence : R545

Cet avis de sécurité (FSN) a pour but de vous informer du rappel du kit ABS-8981-12S OATS® 2.0, 12 mm, à usage unique.

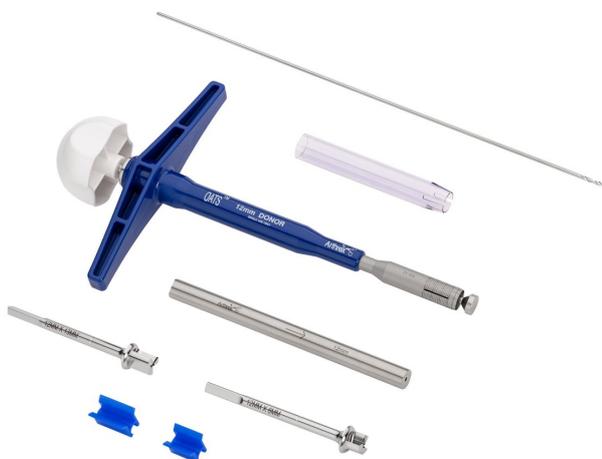
Le kit de mosaïcplastie avec OATS® (Système de transplantation d'autogreffe ostéochondrale) à usage unique facilite le prélèvement de cylindres de greffe ostéochondrale / cartilage de 12 mm sur un site donneur au niveau de la partie supérieure et latérale de l'échancrure ou au-dessus du sulcus terminalis. Le chirurgien crée un tunnel receveur de profondeur adaptée au niveau de la lésion chondrale pour y loger le greffon donneur.

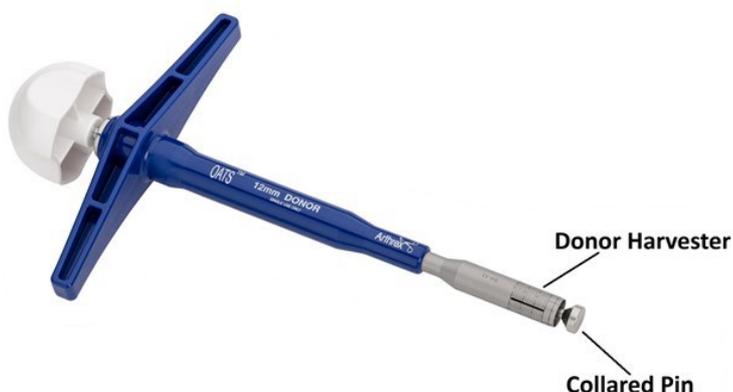
Le chevauchement entre la sonde de guidage à collerette et la tréphine donneuse identifiée « donor » peut nuire au bon fonctionnement du dispositif.

Jusqu'à présent, six réclamations portant sur les dispositifs concernés ont été envoyées à Arthrex. Aucune de ces réclamations n'a été associée à un incident grave. En raison de ce problème, vous risquez de constater un chevauchement entre le diamètre interne de la sonde de guidage à collerette et celui de la tréphine depuis le bord de la tréphine jusqu'à 4 à 5 mm sous le bord. Si l'utilisateur constate le problème avant utilisation, il peut remplacer le dispositif. Si le problème n'est pas identifié (ce qui devrait être le cas la plupart du temps), le dispositif sera probablement utilisé. Dans ce cas, le diamètre interne de la sonde de guidage à collerette et celui de la tréphine se chevaucheront à partir de 4 à 5 mm sous le bord de la tréphine en raison d'une diminution du diamètre interne. Cela se traduit par une augmentation de la force nécessaire pour prélever le greffon osseux lors de l'utilisation du dispositif. Ainsi, le pire qui puisse arriver est un écart minime par rapport à la procédure prévue.

1. Nous vous remercions de cesser immédiatement l'utilisation, la vente et la distribution du produit.
2. Identifiez et placez immédiatement en quarantaine toutes les références produits ou tous les numéros de lots indiqués se trouvant sous votre responsabilité.
3. Veuillez contacter votre représentant Arthrex local.
4. Nous vous remercions de remplir le « formulaire de réponse client d'Arthrex » et de le renvoyer par télécopie au +49 89 90 90 05 52 01 ou par courriel à l'adresse [vigilance@arthex.de](mailto:vigilance@arthex.de).
