**A nos clients du
Infinity CentralStation (ICS) VG3 et plus
anciens et les haut-parleurs Edifier**

Notre référence
PR151781 / TSB_008

Consigne importante de sécurité

Les enceintes Edifier (achetées à partir d'avril 2023) n'émettent pas de son lorsque l'ICS est configurée en mode Analogique et que les enceintes repassent en mode USB.

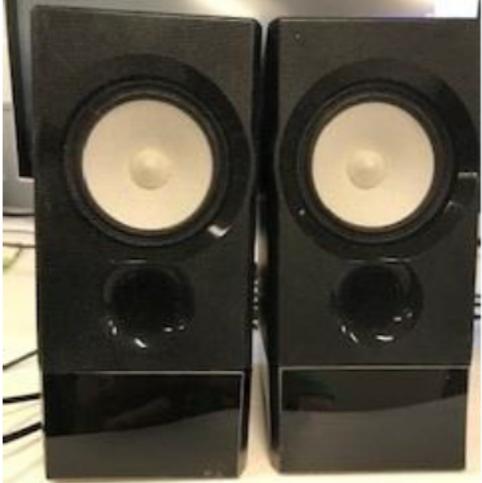
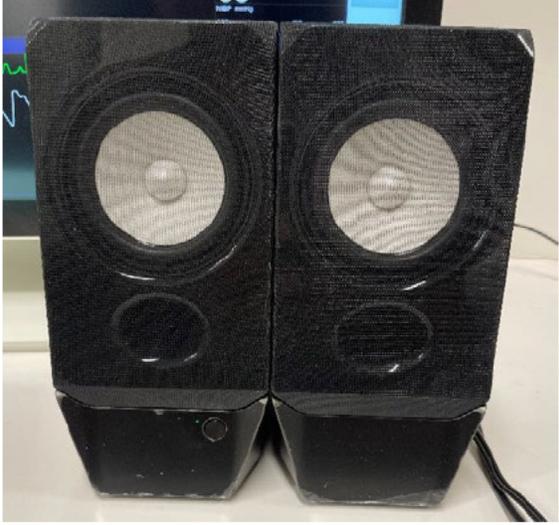
Pièce jointe 1 : Identification de la nouvelle enceinte et différences entre l'ancienne enceinte et la nouvelle

Ancienne enceinte	Nouvelle enceinte

Base carrée, pas de bouton et pas de voyant	Base angulaire, un bouton et un voyant rouge/verte.

Nos enregistrements indiquent que vous avez reçu au moins une ICS VG3 ou version inférieure (MS26800) fabriquée par Dräger Medical Systems, Inc. (Numéro d'enregistrement européen unique : US-MF-000020721, UDI : 04049098001878) et avez commandé et reçu les nouvelles enceintes Edifier (MS34036, UDI : 04048675548027) pouvant être concerné par ce problème. La nouvelle enceinte dispose d'un voyant sur la face avant. Et, pour différencier les anciennes enceintes des nouvelles, les anciennes enceintes Edifier n'ont pas de voyant sur la face avant (**voir Pièce jointe 1**).

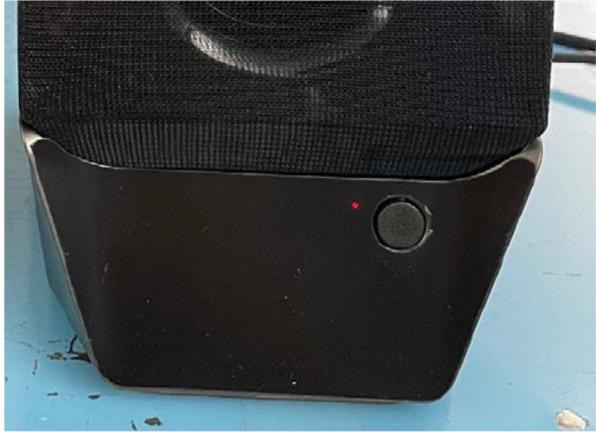
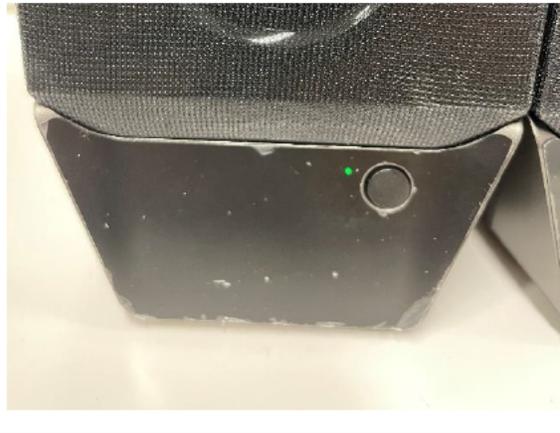
Pièce jointe 2 : Identification du mode USB et du mode Analogique à l'aide de la couleur du voyant sur la face avant de la nouvelle enceinte Edifier

Mode USB	Mode Analogique

Voyant rouge : enceinte en mode USB	Voyant vert : enceinte en mode Analogique

1. Brancher d'abord le câble USB.
2. Brancher le câble analogique.
3. Vérifier que la LED verte s'affiche sur l'enceinte. Si la LED n'est pas verte, le câble analogique doit être débranché puis rebranché. Voir **Pièce jointe 2**.

- Vous DEVEZ débrancher physiquement le câble analogique et le rebrancher de l'enceinte pour remettre l'appareil en mode Analogique (LED verte), sinon aucun son ne sera émis.

- Vous DEVEZ débrancher et rebrancher le câble analogique pour remettre l'enceinte en mode Analogique (LED verte).

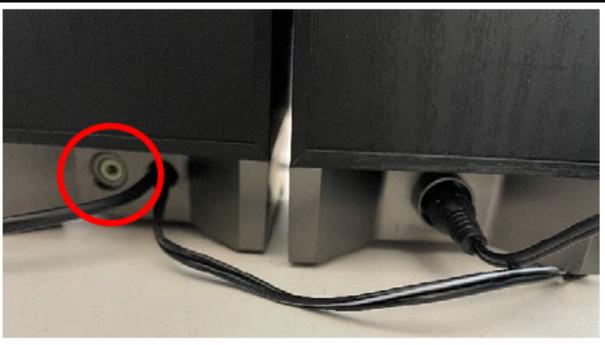
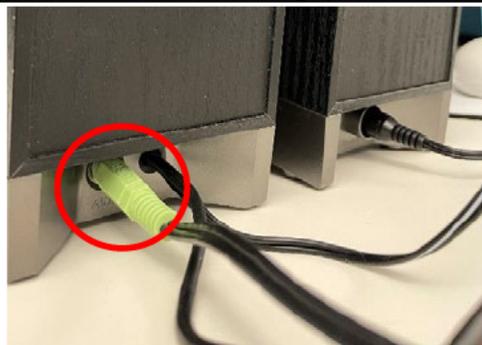
Pièce jointe 3 : Identification de la nouvelle enceinte Edifier en mode USB ou Analogique

Mode USB	Mode Analogique

Pas de câble analogique (câble auxiliaire) branché	câble analogique (câble auxiliaire) branché

IMPORTANT : Pour les enceintes configurées en mode USB, assurez-vous qu'AUCUN câble n'est branché sur la prise AUX au dos de l'enceinte.
