Il nostro segno
PR151781 / TSB_008

Avvertenza di sicurezza urgente

Gli altoparlanti Edifier (acquistati nell'aprile 2023 o successivamente) non emettono segnali acustici quando l'ICS è impostato in modalità analogica e i diffusori tornano in modalità USB.

Dispositivi interessati: Infinity Central Station (MS26800) VG3.0 e altoparlanti Edifier (MS34036).
Per identificare gli altoparlanti interessati, consultare l'allegato 1.

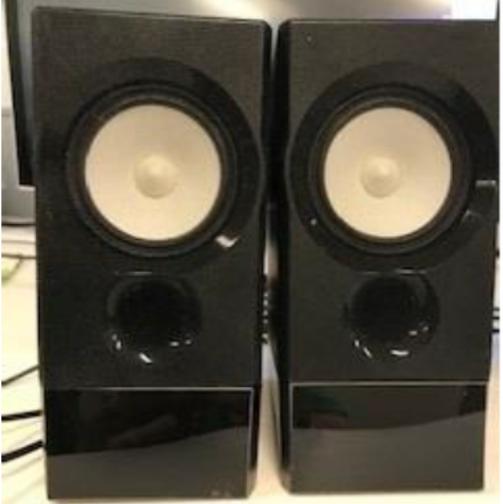
Allegato 1

Allegato 1: Riconoscere i nuovi altoparlanti e distinguere tra vecchi e nuovi altoparlanti

Vecchi altoparlanti	Nuovi altoparlanti

<p>Notare la base quadrata, l'assenza del pulsante e l'assenza della luce</p>	<p>Notare la base inclinata, il pulsante e la luce rossa/verde</p>

In base ai dati in nostro possesso, è presente almeno una ICS VG3 o successiva (MS26800) con i nuovi altoparlanti Edifier (MS34036, UDI: 04048675548027) prodotta da Draeger Medical Systems, Inc. (European Single Registration Number: US-MF-000020721, UDI: 04049098001878), che potrebbe essere interessata da questo problema. I nuovi diffusori sono riconoscibili da una spia luminosa sulla parte anteriore. I vecchi diffusori Edifier si distinguono dai nuovi per il frontale piatto senza spie luminose (vedi **allegato 1**).

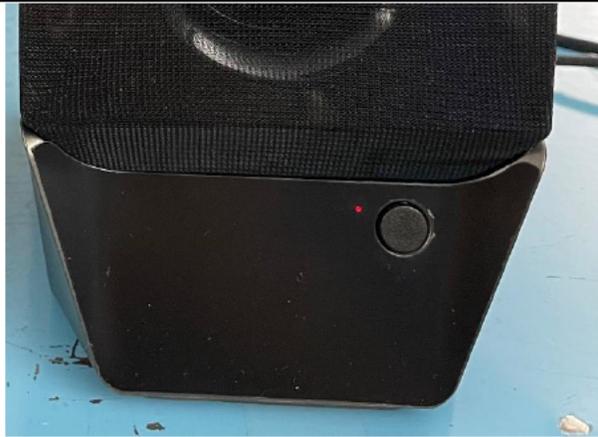
Allegato 2

Allegato 2: Riconoscere la modalità USB e la modalità Analogica in base al colore della luce sul lato anteriore del nuovo altoparlante Edifier

Modalità USB	Modalità Analogica

Luce rossa – l'altoparlante è in modalità USB	Luce verde – l'altoparlante è in modalità analogica

1. Collegare prima il cavo USB.
2. Collegare il cavo analogico.
3. Verificare che il LED verde dell'altoparlante sia acceso. Se il LED non è verde, scollegare il cavo analogico e ricollegarlo. Vedi l'allegato 2.

- Il cavo analogico DEVE essere fisicamente scollegato e poi ricollegato al diffusore per riportare il dispositivo in modalità analogica (LED verde). In caso contrario, non verrà emesso alcun suono.

- Per riportare il diffusore in modalità analogica (LED verde), è NECESSARIO scollegare e ricollegare il cavo AUX.

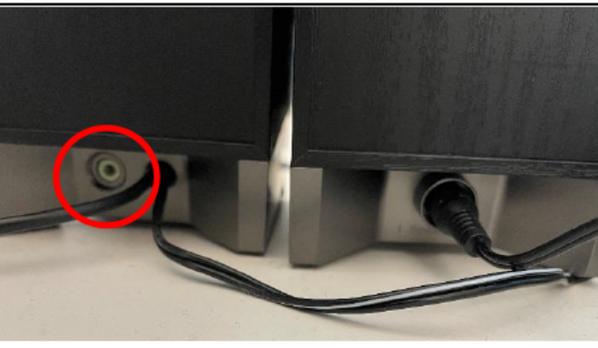
Allegato 3

Allegato 3: Verificare se il nuovo altoparlante Edifier si trova in modalità USB o modalità Analogica

Modalità USB	Modalità Analogica

Nessun cavo analogico (cavo Aux) collegato	Cavo analogico (cavo Aux) collegato

IMPORTANTE: per i diffusori collegati in modalità USB, assicurarsi che NESSUN cavo sia collegato alla presa AUX sul retro dell'altoparlante.
