## Dringende Sicherheitsinformation

### **Simplera™-Sensor**

**Etikett klebt nicht vollständig auf der Sensorkappe**  
Mitteilung

<b>Simplera™-Sensor</b>	<b>Modell-/CFN-Nummer: MMT-5100JC1</b> <b>GTIN: 20763000649580</b>
<b>Betroffene Lotnummer:</b>	<b>HG81GLZ</b>

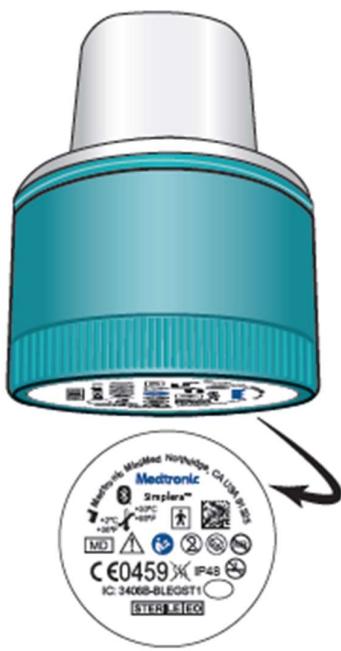
Das Kappenetikett dient zur Aufrechterhaltung der Sterilisation des Simplera™-Sensors und ist mit Produktinformationen bedruckt. Bei einigen Sensoren in der betroffenen Charge kann es vorkommen, dass das Kappenetikett nicht vollständig auf der Sensorkappe haftet, wodurch die Sterilität des Sensors beeinträchtigt werden kann.

Abbildung 1: Kappenetiketts mit der Sensorkappe

Eine unvollständige Versiegelung des Kappenetiketts mit der Sensorkappe (Abbildung 1) kann das Eindringen von Verunreinigungen in den Sensor ermöglichen und zu einer leichten Hautinfektion an der Einführungsstelle bis hin zu einer Sepsis führen, die eine ärztliche Behandlung und einen Krankenhausaufenthalt erforderlich machen würde, wenn der Sensor in den Körper eingeführt wird.

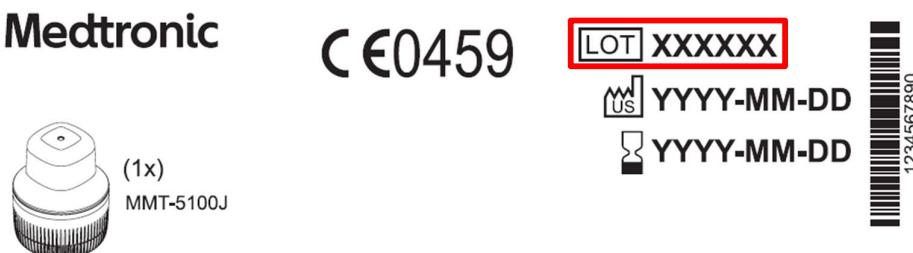
Abbildung 2: Chargennummer auf dem Etikett der Simplera™-Sensorbox

- Überprüfen Sie, ob die Sensoren, die Sie derzeit besitzen, aus der betroffenen Charge stammen. Sie können dies tun, indem Sie die Lotnummer auf Ihrer Verpackung ablesen oder die Seriennummer auf Ihrem Sensor-Inserter ausfindig machen und sie mit der Liste der betroffenen Seriennummern im Online-Tool vergleichen: <https://www.medtronic-diabetes.com/FA1484>.
- Die Lotnummer finden Sie in der oberen rechten Ecke des Etiketts (Abbildung 2) Ihrer Simplera™-Sensorbox. Überprüfen Sie, ob Ihre Lotnummer übereinstimmt: HG81GLZ.

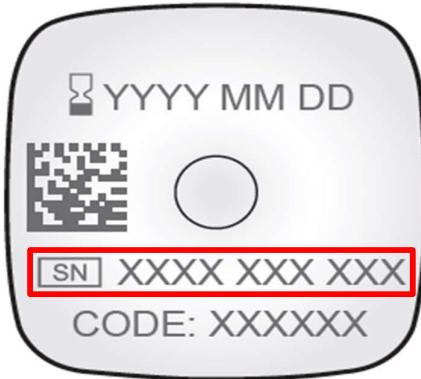
Abbildung 3: Seriennummer auf der Oberseite des Inserters

- Die Seriennummer finden Sie auf der Oberseite Ihrer Setzhilfe (Abbildung 3). Überprüfen Sie, ob Ihre Sensoren betroffen sind: <https://www.medtronic-diabetes.com/FA1484>.
- Wenn Sie einen Simplera™-Sensor aus der betroffenen Charge haben, **verwenden Sie diesen Simplera™-Sensor nicht** und entsorgen Sie ihn gemäß den örtlichen Vorschriften.
- Wenden Sie sich bitte an unsere Hotline unter 0800 633 333, um einen Ersatz anzufordern.
