Notification URGENTE de sécurité produit**Systèmes IRM Philips**

Les composants défaillants de la bobine de gradient peuvent agir comme une source de chaleur susceptible de produire de la fumée et/ou un incendie.

Juillet 2025

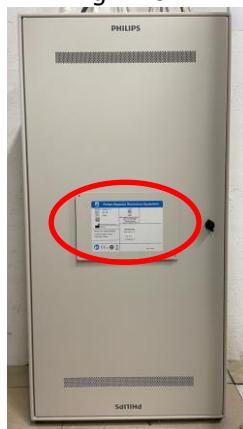
Figure 1 : porte avant de la gMDU

- A. Unité de distribution secteur générale (gMDU)
 - 3.1. Entrez dans le local technique
 - 3.2. Localisez l'unité de distribution secteur générale (gMDU)
 - 3.3. L'étiquette du système se trouve sur la porte avant de la gMDU (voir Figure 1)
 - 3.4. Localisez le nom du produit (Model) et le numéro de produit (REF) sur l'étiquette d'identification du système (voir Figure 3)

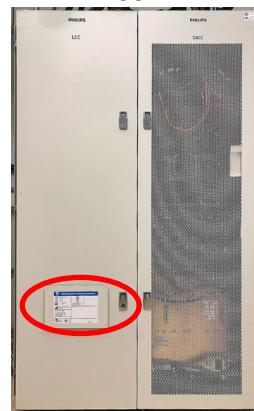
Figure 2 : porte avant de la LCC

- B. Armoire de refroidissement liquide (LCC)
 - 3.1. Entrez dans le local technique
 - 3.2. Localisez l'armoire de refroidissement liquide (LCC)
 - 3.3. L'étiquette du système se trouve sur la porte avant de la LCC (voir Figure 2)
 - 3.4. Localisez le nom du produit (Model) et le numéro de produit (REF) sur l'étiquette d'identification du système (voir Figure 3)

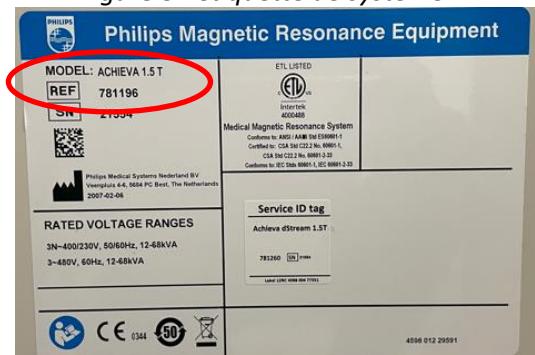
Figure 3 : étiquette de système

La liste des produits concernés, y compris le nom du produit (Model) et le numéro de produit (REF), est fournie ci-dessous. La Figure 3 illustre l'emplacement du nom du produit (Model) et du numéro de produit (REF) sur l'étiquette.

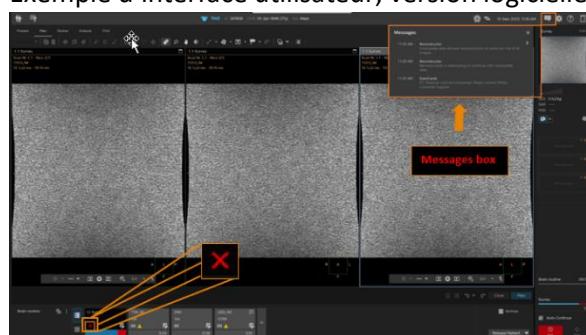
Figure 5. Exemple d'interface utilisateur, version logicielle R11.

- 4.3. Lors de l'abandon de l'examen, le symbole s'affiche et les messages applicables sont présentés dans la boîte de message (voir les exemples de la Figure 5 et de la Figure 6)
- 4.3.1. Vérifiez l'état des messages d'erreur dans l'écran de l'interface utilisateur. Cliquez pour agrandir la boîte de message au cas où des messages antérieurs seraient masqués, voir la boîte orange dans la Figure 5 et la Figure 6 ci-dessous. Si possible, corrigez le problème lié à l'erreur affichée et poursuivez l'analyse, par exemple :
 - "La porte RF doit être fermée pendant l'acquisition. Examen interrompu."
 - "Le support du patient est déplacé pendant l'examen, l'examen est interrompu."
 - "Défaillance de la Bobine A (ou B), bobine déconnectée ?"

- 4.3.2. Si, après l'interruption d'un examen, l'une des conditions suivantes se produit cinq fois de suite, arrêtez immédiatement l'examen et contactez le service Philips pour décrire le problème :

- S'il n'y a pas de message d'erreur dans la boîte de message
 - Si la signification du message d'erreur n'est pas claire
- 4.3.3. Si le message d'erreur "Défaillance du rack de l'amplificateur de gradient" est reçu deux fois de suite, ou si le message d'erreur "Défaillance du rack de l'amplificateur de gradient" est précédé ou suivi d'une interruption de l'examen sans message, arrêtez immédiatement l'examen et contactez le service après-vente Philips pour décrire le problème.

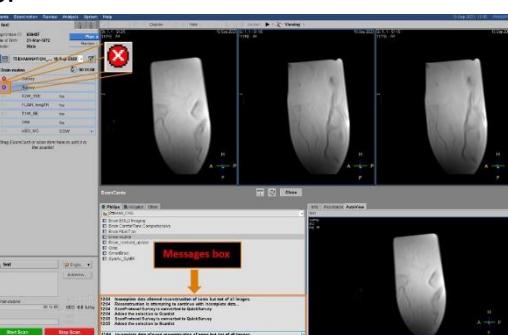
Figure 6.

Exemple d'interface utilisateur, version logicielle R5.

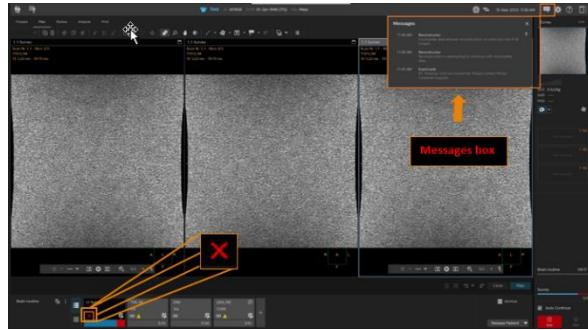
Figure 5. Exemple d’interface utilisateur, version logicielle R11.

- 4.3. Lors de l’abandon de l’examen, le symbole s’affiche et les messages applicables sont présentés dans la boîte de message (voir les exemples de la Figure 5 et de la Figure 6)
- 4.3.1 Vérifiez l’état des messages d’erreur dans l’écran de l’interface utilisateur. Cliquez pour agrandir la boîte de message au cas où des messages antérieurs seraient masqués, voir la boîte orange dans la Figure 5 et la Figure 6 ci-dessous. Si possible, corrigez le problème lié à l’erreur affichée et poursuivez l’analyse, par exemple :
 - “La porte RF doit être fermée pendant l’acquisition. Examen interrompu.”
 - “Le support du patient est déplacé pendant l’examen, l’examen est interrompu.”
 - “Défaillance de la Bobine A (ou B), bobine déconnectée ?”

- 4.3.2 Si, après l’interruption d’un examen, l’une des conditions suivantes se produit cinq fois de suite, arrêtez immédiatement l’examen et contactez le service Philips pour décrire le problème :
 - S’il n’y a pas de message d’erreur dans la boîte de message
 - Si la signification du message d’erreur n’est pas claire
- 4.3.3 Si le message d’erreur “Défaillance du rack de l’amplificateur de gradient” est reçu deux fois de suite, ou si le message d’erreur “Défaillance du rack de l’amplificateur de gradient” est précédé ou suivi d’une interruption de l’examen sans message, arrêtez immédiatement l’examen et contactez le service après-vente Philips pour décrire le problème.
- 4.3.4 Si vous rencontrez l’une des conditions décrites aux sections 4.3.2 ou 4.3.3, n’essayez pas de réaliser des examens supplémentaires, y compris, mais sans s’y limiter, ne

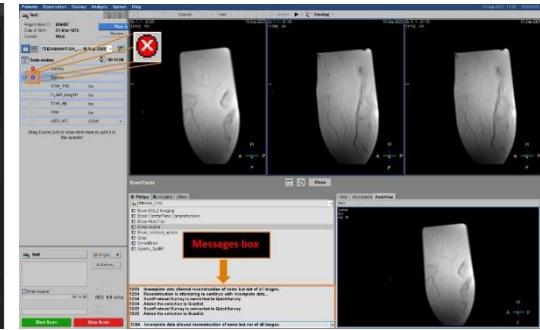
Figure 6.

Exemple d’interface utilisateur, version logicielle R5.
