**AVIS URGENT DE SÉCURITÉ**  
**Défaillance 16 - Haut-parleur**  
**Pompe à insuline t:slim X2**

25 août 2025

Nous vous remercions de votre attention et du temps que vous avez consacré à la lecture de cet avis important. Veuillez vous référer au document FSCA-2025-001 pour toute communication et à VitalAire Suisse concernant cet avis.

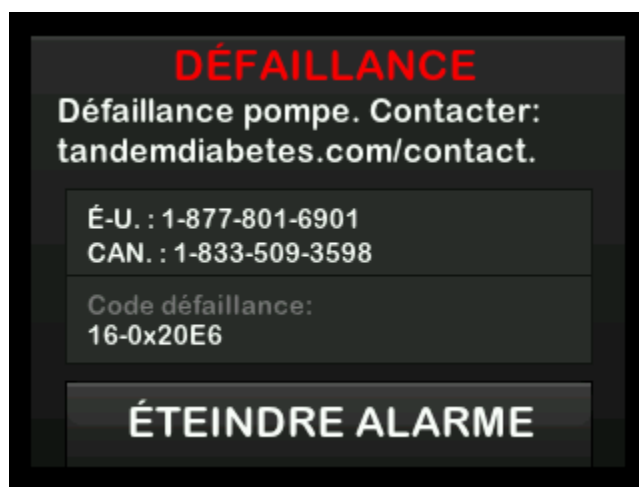
En utilisation normale, le logiciel de la pompe à insuline t:slim X2 surveille le courant circulant dans le haut-parleur. Des mesures comprises dans une plage prédéterminée indiquent un haut-parleur fonctionnel, tandis que des mesures hors de cette plage indiquent une panne du haut-parleur. Lorsque les mesures de courant sortent de la plage attendue, une défaillance est déclarée (« Défaillance 16 »).

Tandem Diabetes Care a identifié certaines versions de haut-parleur qui présentent un taux plus élevé d'événements de défaillance 16 en raison d'un problème de câblage dans l'enceinte.

Lorsque votre pompe signale une défaillance 16, elle émet 3 séquences de vibrations (à 1 seconde d'intervalle) toutes les 3 minutes jusqu'à ce que l'utilisateur le confirme sur l'écran de la pompe.

1. Si vous n'avez pas eu de Défaillance 16, continuez à utiliser votre pompe à insuline t:slim X2 comme décrit dans le Guide d'utilisation, mais avec des précautions supplémentaires car la Défaillance 16 peut survenir à tout moment.

2. Utilisez l'application mobile Dexcom comme moyen secondaire d'alertes et d'alarmes.
3. Si vous recevez une alerte de défaillance 16 :
  - a. Acquiescez rapidement en appuyant sur «Eteindre Alarme»

- b. Contactez votre distributeur pour signaler la défaillance et initier le retour et le remplacement de votre pompe.
  - c. Passez à votre méthode d'administration d'insuline de secours selon les directives de votre médecin.

Tandem Diabetes Care publiera une mise à jour logicielle visant à améliorer la détection précoce des pannes de haut-parleurs. Cette mise à jour introduira également des alertes par vibration persistantes pour réduire les risques potentiels pour la sécurité.
