Urgent Field Safety Notice
(Comunicazione di sicurezza urgente)
Informazione sul prodotto
(Product Correction)
Urgente - Richiesta azione immediata

16 settembre 2019

Abbott ha identificato un potenziale problema di affidabilità relativo all'Alinity ci-series Level Sensor, Bulk Solution (n. di listino 04S68-02). I dettagli del problema e il potenziale impatto sono descritti di seguito.

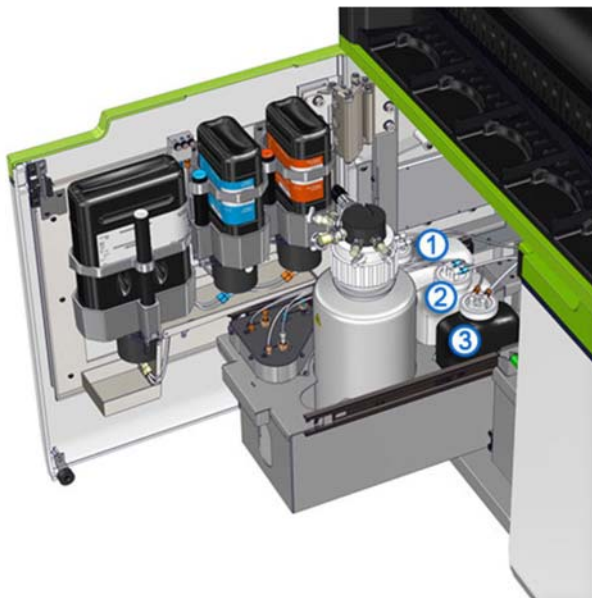
Componenti del serbatoio delle soluzioni di rifornimento (Alinity i)

1. Sensore del livello del buffer di lavaggio concentrato
2. Sensore di livello della soluzione trigger
3. Sensore di livello della soluzione pre-trigger

1. Aprire lo sportello delle soluzioni di rifornimento ed estrarre il vassoio.
NOTA: maneggiare con cautela i sensori di livello delle soluzioni di rifornimento. Non esercitare pressione sui cavi e sul connettore.
2. Individuare ciascun sensore di livello.

3. Ispezionare le porte di ingresso e di uscita di ciascun sensore di livello per individuare eventuali crepe.

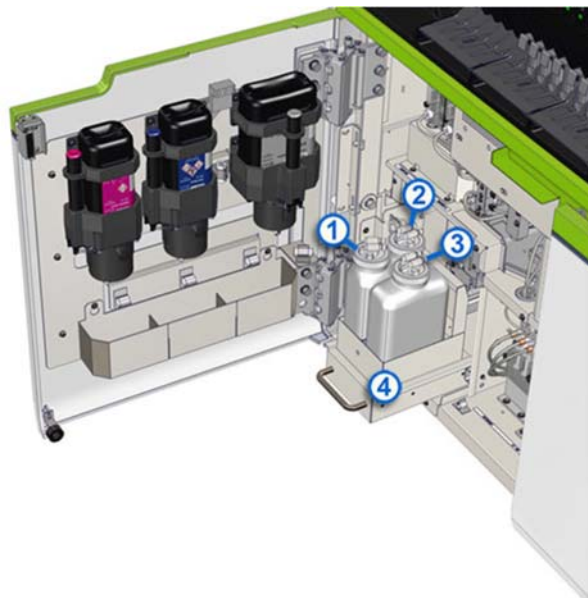
Area dei serbatoi delle soluzioni di rifornimento (Alinity c)

1. Sensore di livello soluzione di lavaggio alcalina
2. Sensore di livello soluzione di lavaggio acida
3. Sensore di livello soluzione di riferimento ICT
4. Vassoio portaflaconi
