## URGENT – ACTION CORRECTIVE DE SECURITE

Référence GE Healthcare: FMI 32072

21 janvier 2020

Objet: Systèmes de photothérapie Giraffe Blue Spot PT Lite : risque de chute de la sortie lumineuse en dessous de la valeur de sortie minimale recommandée en raison de la protubérance de la fibre.

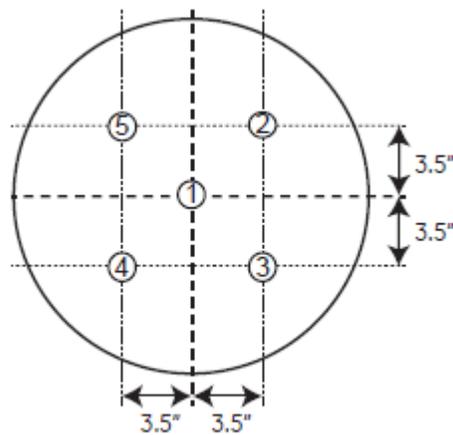
Figure 2-1 Points de mesure de la lumière

5. À l'aide d'un posemètre BiliBlanket Light Meter II étalonné, mesurer la lumière aux cinq points indiqués à la figure 2-1 et calculer leur moyenne. Vérifier que la moyenne s'élève à au moins  $27 \mu\text{W}/\text{cm}^2/\text{nm}$ .

6. Diviser le résultat le plus faible par le résultat le plus élevé. Si la lumière LED fonctionne correctement, le résultat doit être supérieur à 0,4. Si le résultat est inférieur à 0,4, contactez notre service de maintenance.
