Avis de sécurité
RAPPEL DE DISPOSITIFS MÉDICAUX
POIGNÉE DE LA SONDE BLADDERSCAN® PRIME PLUS™

**Produits concernés : Poignée de la sonde BladderScan® Prime Plus
(Entretien ou distribuée entre le 9 juin 2020 et le 22 juillet 2020)**

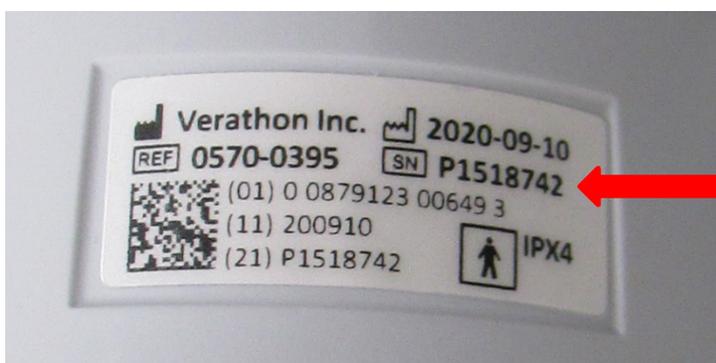
Figure 1 : exemple de poignée de sonde fissurée

Verathon Incorporated s'est rendu compte qu'en raison d'un changement non autorisé dans le processus de moulage par un fournisseur de Verathon, les poignées des sondes BladderScan Prime Plus peuvent se fissurer peu après l'assemblage. Pendant la période d'entretien ou de distribution mentionnée ci-dessus, Verathon a découvert, lors de son inspection visuelle finale et avant l'étape d'emballage pour l'expédition, que les sondes commençaient à se fissurer au niveau de la poignée. L'enquête de Verathon a déterminé que la poignée de la sonde pouvait se fissurer à trois endroits principaux : 1) le long du filetage au niveau de la fixation de la poignée de la sonde à la base ; 2) verticalement à travers le dispositif de vis de réglage, et 3) au niveau des emplacements pour vis moulés internes qui relient la poignée au capuchon de la sonde (voir figure 1). Verathon a reçu, au total, six (6) réclamations clients concernant des poignées de sondes fissurées pour des sondes entretenues ou distribuées entre le 9 juin 2020 et le 22 juillet 2020. Ces dernières ont été considérées comme des défaillances immédiates.

L'enquête de Verathon et du fournisseur sur le changement de fabrication non autorisé a déterminé que la dégradation de la matière plastique constituait la principale cause de fissuration de la poignée de la sonde. Cette dégradation a été causée par l'augmentation du temps de résidence dans le processus de moulage. Le temps de résidence constitue le temps pendant lequel la résine plastique est chauffée avant d'être injectée dans le moule.

2. Effectuez une inspection visuelle de la poignée de la sonde pour détecter toute fissure ou dommage.
3. Sur la base de l'inspection visuelle de votre/vos dispositif(s), effectuez l'une des actions suivantes :
 - Si les plastiques de votre poignée de sonde BladderScan Prime Plus ne présentent aucune fissure ou dommage visible et/ou si vous ne souhaitez pas que les unités soient réparées, remplissez le formulaire de réponse au rappel ci-joint en indiquant « non » ou « 0 » dans la zone de texte et renvoyez le formulaire à Verathon par e-mail à l'adresse CSNotifications@verathon.com.

- Si les plastiques de votre poignée de sonde BladderScan Prime Plus présentent des fissures visibles et si vous souhaitez que ces unités soient réparées, remplissez le formulaire de réponse au rappel ci-joint en indiquant par un chiffre le nombre de plastiques de poignée de sonde devant être réparés dans la zone de texte et renvoyez le formulaire à Verathon par e-mail à l'adresse CSNotifications@verathon.com. Le service client de Verathon vous contactera pour organiser la réparation des plastiques de poignée de sonde. Ce remplacement est gratuit.
