URGENT : Notice de sécurité sur le terrain

MOD1319

ÉLECTROCARDIOGRAPHÉ DE REPOS ELI380 DE WELCH ALLYN

Type d'action : Action corrective de sécurité sur site – mise à niveau logicielle

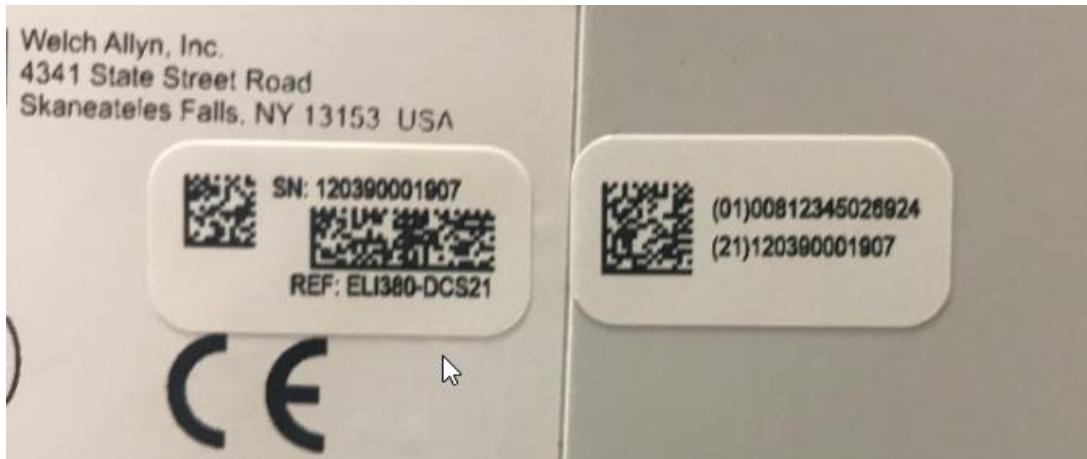
Annexe A
Étiquetage de l'instrument MOD1319

1. Le numéro de série se trouve sur l'étiquette de la plaque signalétique, sur le côté inférieur de l'instrument, et est indiqué par « SN », comme illustré ci-dessous :
