## Aktualisierung der Dringenden Sicherheitsinformation Modell B35200 des implantierbaren Neurostimulators (INS) Percept™ PC

INS-Versagen nach Kardioversionsverfahren – Software-Update

Medtronic-Referenz: FA1206

# <u>Dringende Sicherheitsinformation</u> A610-Workflow "Replacement" (Austausch) mit dem DBSTaschenadapter, bei dem die Anzeige der MRT-Eignung beeinträchtigt wird

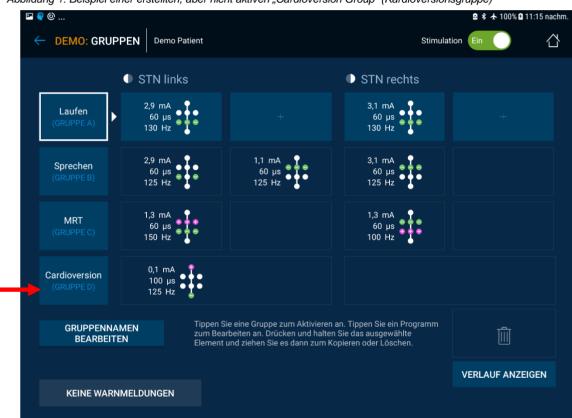
Abbildung 1: Beispiel einer erstellten, aber nicht aktiven "Cardioversion Group" (Kardioversionsgruppe)

- d. Erhöhen Sie die Stimulation auf die Abgabe einer Amplitude von 0,1 mA. Ändern Sie die Impulsbreite auf 100 µs und die Frequenz auf 125 Hz.
- e. Wählen Sie den Zurück-Pfeil in der linken oberen Ecke, um zur Seite "Stimulation Overview" (Stimulationsübersicht) zurückzukehren.
- f. Wählen Sie in der linken unteren Ecke EDIT GROUP NAMES (GRUPPENNAMEN BEARBEITEN). Geben Sie der neuen Gruppe den Namen "Cardioversion" (Kardioversion), um die Identifizierung und Aktivierung der Gruppe zu erleichtern. Wählen Sie CLOSE (SCHLIESSEN).
- g. Aktivieren Sie die zuvor aktive Gruppe erneut, um die Therapie wie unter 3.a.i. beschrieben fortzusetzen.
  - **i. Hinweis:** Die "Cardioversion Group" (Kardioversionsgruppe) muss erst unmittelbar vor der Kardioversion aktiviert werden.

- h. Beenden Sie die Sitzung des Arzt-Programmiergeräts, indem Sie den **Zurück-Pfeil** links oben auswählen, um zum Bildschirm **Home** (Startseite) zurückzukehren. Wählen Sie das Symbol "End Session" (Sitzung beenden) in der rechten oberen Ecke und wählen Sie im Popup-Fenster zur Bestätigung die Option END SESSION (SITZUNG BEENDEN).
- 4. Wenn mehr als ein Percept PC-Neurostimulator implantiert ist, wiederholen Sie die Schritte 1–3 für die übrigen implantierten Percept PC-Neurostimulatoren.
- 5. Stellen Sie bei Patienten, die ein Patientenhandgerät haben, sicher, dass die "Cardioversion Group" (Kardioversionsgruppe) auf dem Patientenhandgerät verfügbar ist.
- 6. Patienten, die ein Patientenhandgerät haben, sollten daran erinnert werden, ihr Patientenhandgerät vollständig aufgeladen zur Kardioversion mitzubringen.
