Dringender Sicherheitshinweis

Juli 2022

Sicherheitshinweis –Arbeiten mit der älteren Softwareanwendung Modell 2868 auf ZOOM™ Programmiergeräten des Modells 3120 zur Programmierung von transvenösen CRT-D und ICD Modellen, bis die Probleme in der Belieferung mit dem neuen Programmiergerät ¹ gelöst sind. Siehe Anhang A für betroffene GTIN-Nummern (Boston-Scientific-Referenznummer der Korrekturmaßnahme: 92822246-FA)

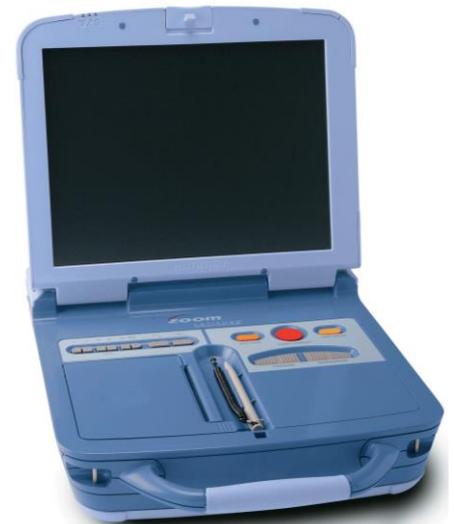
Abbildung 1. Programmiergerät ZOOM™ Modell 3120

- Die Softwareanwendung Modell 2868 auf dem ZOOM Programmiergerät Modell 3120 wurde entweder deinstalliert oder ist veraltet. Dementsprechend könnten unerwartete Verhaltensweisen bei einem Kommunikationsversuch mit transvenösen Defibrillatoren beobachtet werden,² wie zum Beispiel die mögliche Unfähigkeit der Aggregatabfrage oder die Anzeige von falschen/fehlenden Parametern³

- Das Risiko einer nicht ausreichenden Versorgung mit Programmiergeräten überwiegt die Risiken, die in Verbindung mit diesen unerwarteten Verhaltensweisen stehen. Daher empfiehlt Boston Scientific die ZOOM Programmiergeräte Modell 3120 weiterhin für transvenöse Defibrillatoren anzuwenden, bis eine ausreichende Anzahl neuer Programmiergeräte zur Verfügung steht.
