Avviso urgente di sicurezza

Luglio 2022

Oggetto: Informazione di sicurezza – Proseguimento dell'uso del vecchio software Modello 2868 sui programmatori ZOOM™ Modello 3120 per supportare i dispositivi CRT-D e ICD finché non saranno risolte le limitazioni dovute alla catena di approvvigionamento dei nuovi¹ programmatori. Vedere l'Appendice A per i GTIN interessati (riferimento Azioni sul campo Boston Scientific: 92822246-FA)

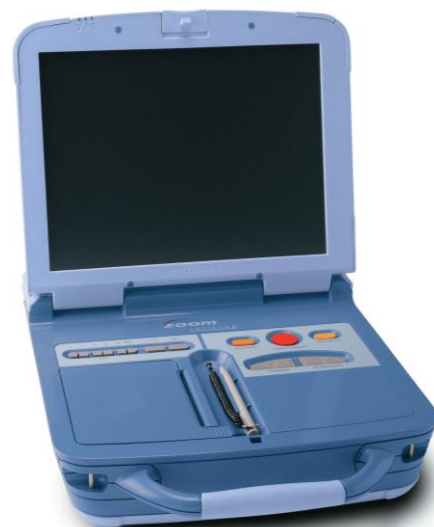
Figura 1. Programmatore ZOOM Modello 3120

- Il software 2868 presente nel programmatore ZOOM 3120 è stato disinstallato o è obsoleto. Perciò, quando tentano di comunicare con i defibrillatori transvenosi, gli utenti potrebbero osservare comportamenti imprevisti² come la potenziale impossibilità di interrogare o la visualizzazione di parametri errati/mancanti³

- Il rischio di una fornitura insufficiente di programmatori supera i rischi associati a questi comportamenti imprevisti, quindi Boston Scientific raccomanda di continuare a usare i programmatori ZOOM 3120 per i defibrillatori transvenosi finché non sarà possibile raggiungere un approvvigionamento sufficiente dei nuovi programmatori a livello locale.
