Riferimento Avviso di sicurezza sul campo: FFID ECN_003504.

URGENTE: AVVISO DI SICUREZZA SUL CAMPO

FUJIFILM DR-XD1000(FDR Nano) Contromisura per il rafforzamento del braccio

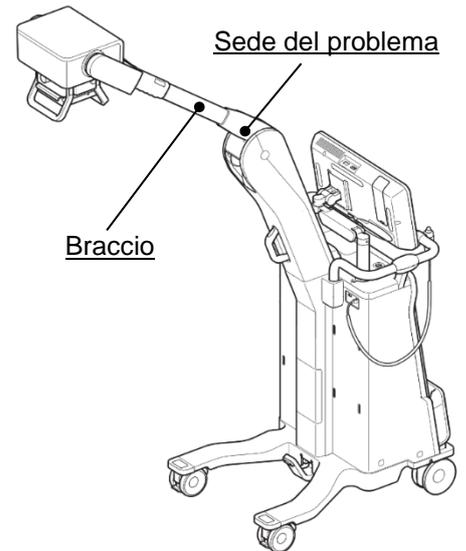
Ci sono stati segnalati un caso in cui il braccio traballava quando si muoveva il dispositivo e la rottura di un braccio durante il movimento del braccio stesso. Per questo motivo, effettueremo interventi di riparazione per aumentare la robustezza del braccio. Ad oggi, non abbiamo ricevuto segnalazioni di incidenti gravi.
