Sicherheitshinweis (FSN)

SpiroScout "SP Plus"

Datum: 2023-02-16

Service Note Nr. / CHANGE NR.		QI-69	Issue date: 2023-02-27
Produkt:	SpiroScout SP plus	<input type="checkbox"/> Software	<input checked="" type="checkbox"/> Hardware
Version:	N.A.	<input type="checkbox"/> initial	<input type="checkbox"/> follow-up

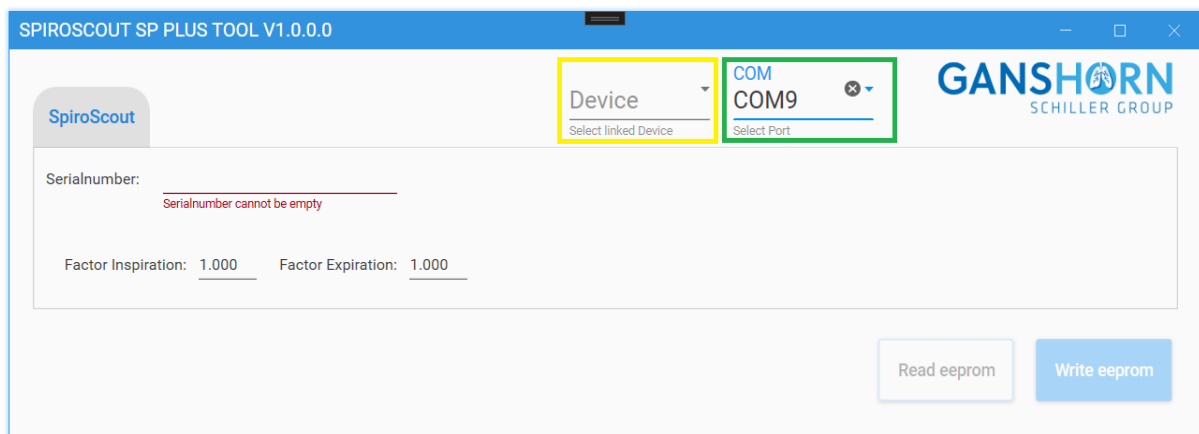
1. Internet-Verbindung am Windows-PC herstellen
2. SpiroScout SP plus per USB an Windows-PC anschließen
3. Der Benutzer muss den Com-Port, an welchem der SpiroScout SP plus angeschlossen ist, auswählen (grünes Rechteck)
4. Der Benutzer muss den Endgeräte-Typ auswählen (gelbes Rechteck). Der Button zum Lesen des Eeproms wird erst nach Auswahl des Endgeräte-Typs aktiv (blaues Rechteck im unteren Bild)

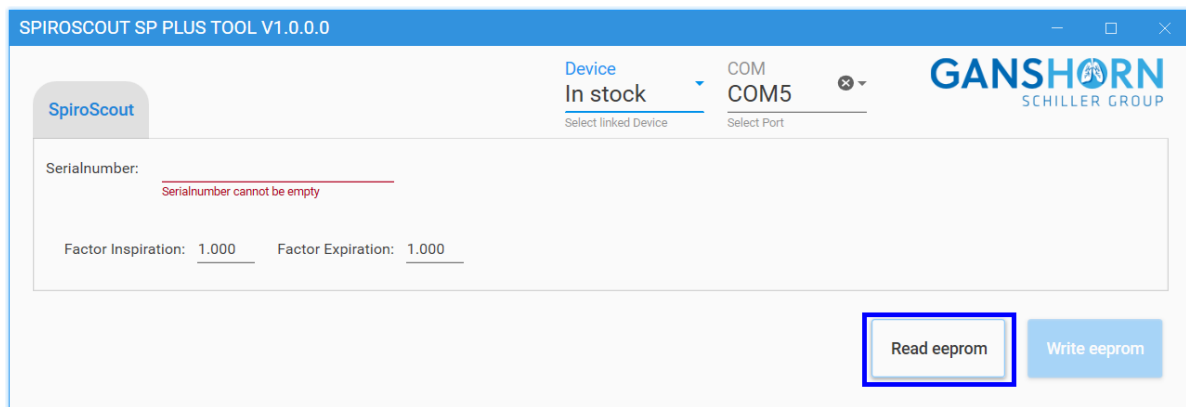
5. Button zum Lesen des Eeproms drücken (blaues Rechteck)
 - a. Wenn kein Update nötig ist, erfolgt eine Rückmeldung an Ganshorn Medizin Electronic GmbH. Es müssen keine weiteren Schritte durchgeführt werden.

- b. Wenn ein Update nötig ist, wird der Button zum Beschreiben des Eeproms aktiv (oranges Rechteck im unteren Bild)

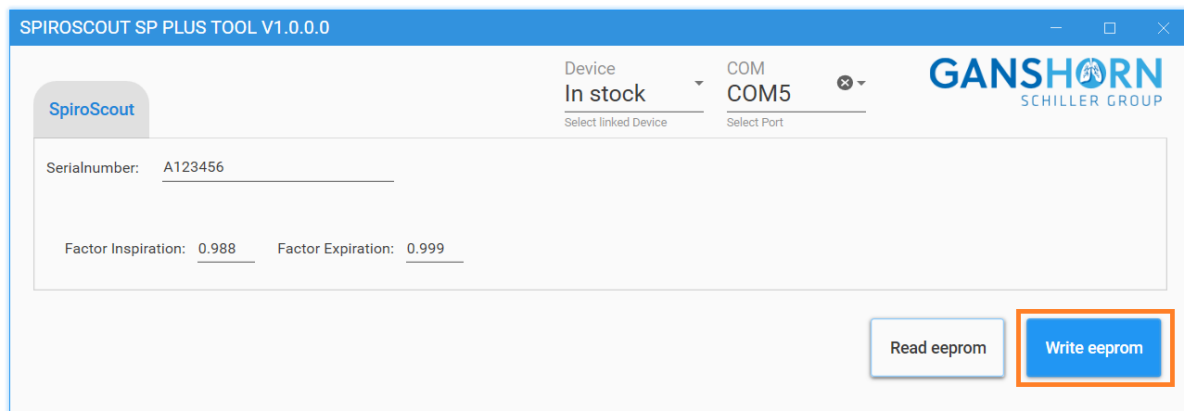
6. Wenn Button zum Schreiben des Eeproms aktiv (oranges Rechteck): Drücken des Schreiben Buttons
- a. Es erfolgt ein Update des SpiroScouts SP plus und ein Report wird an Ganshorn Medizin Electronic GmbH gesendet
