## Avviso di sicurezza (FSN)

### SpiroScout "SP Plus"

Data: 2023-02-16

Nota di servizio n. / CAMBIO NR.		QI-69	Data di pubblicazione: 2023-02-07	
Prodotto:	SpiroScout SP plus	<input type="checkbox"/> Software	<input checked="" type="checkbox"/> Hardware	
Versione:	N.A.	<input type="checkbox"/> iniziale	<input type="checkbox"/> seguito

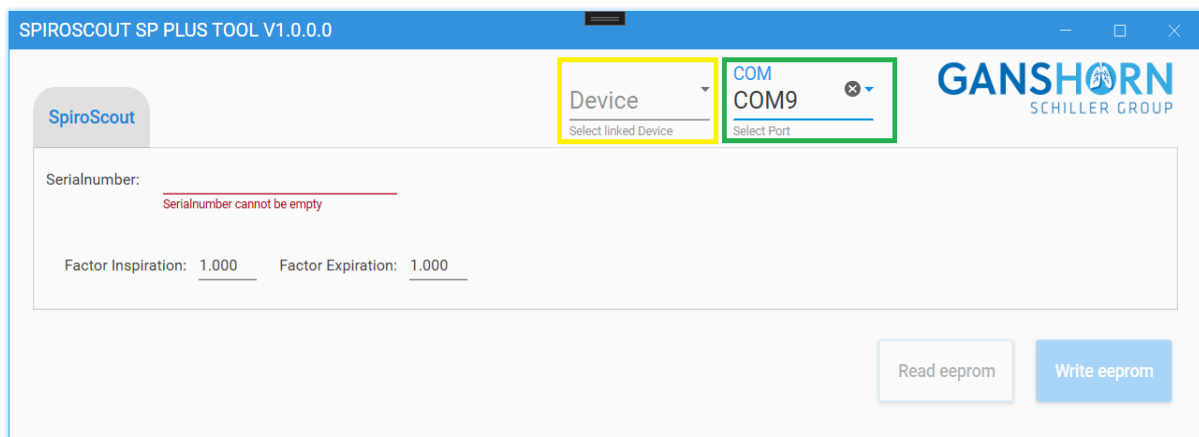
1. stabilire una connessione a Internet sul PC Windows
2. Collegare SpiroScout SP plus a un PC Windows tramite USB.
3. L'utente deve selezionare la porta com a cui è collegato lo SpiroScout SP plus (rettangolo verde).
4. L'utente deve selezionare il tipo di terminale (rettangolo giallo). Il pulsante per cancellare la eeprom diventa attivo solo dopo aver selezionato il tipo di terminale (rettangolo blu nell'immagine sottostante).

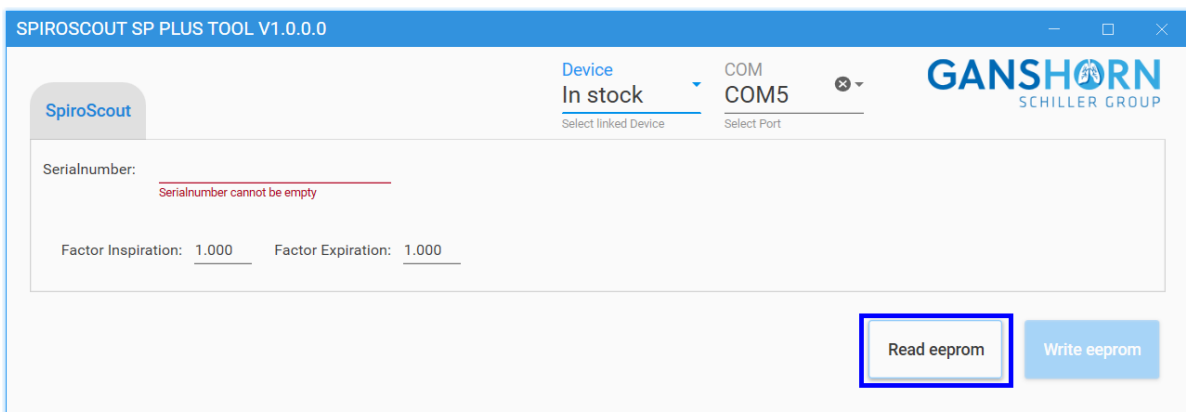
5. Premere il pulsante per leggere l'eeprom (rettangolo blu).
  - a. Se non è necessario alcun aggiornamento, viene inviato un feedback a Ganshorn Medizin Electronic GmbH. Non è necessario intraprendere ulteriori azioni.
  - b. Se è necessario un aggiornamento, il pulsante per la scrittura nella Eeprom diventa attivo (rettangolo arancione nell'immagine sottostante).

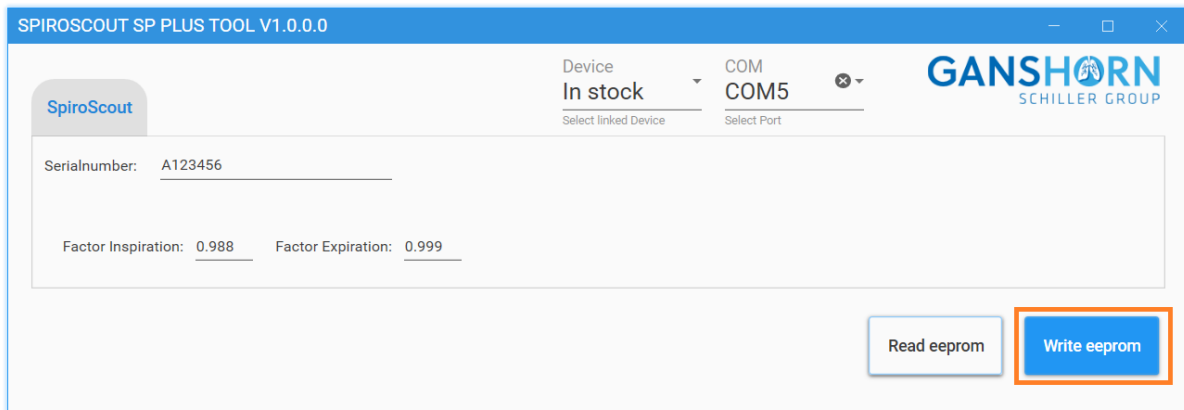
6. Se il pulsante per la scrittura della eeprom è attivo (rettangolo arancione): Premere il pulsante di scrittura
  - a. Lo SpiroScouts SP plus viene aggiornato e viene inviato un rapporto a Ganshorn Medizin Electronic GmbH.
