13.06.2023

**DRINGENDER SICHERHEITSHINWEIS  
KORREKTURMASSNAHME FÜR MEDIZINPRODUKT  
FSCA 2249723-05/05/2023-008-C**

**Datascope Cardiosave Hybrid und Rescue intra-aortale Ballonpumpen (IABP)**

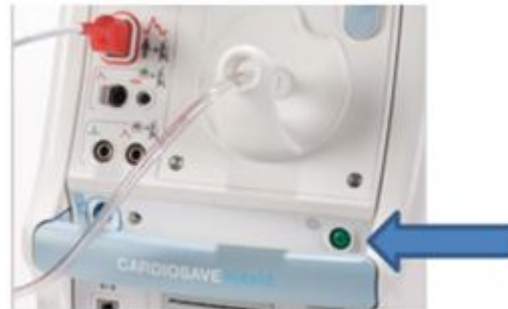
**Wenn es absolut notwendig ist, einen Akku zu entfernen, bevor er vollständig aufgeladen ist (obere grüne Anzeige blinkt), befolgen Sie die folgenden Anweisungen, um eine Beschädigung der Schaltkreise des Batterieladepfads zu vermeiden:**

- Wenn sich der zu entfernende Akku in einer Cardiosave befindet, die aktiv die Therapie durchführt, schließen Sie den IAB-Katheter an eine andere IABP an, um eine Unterbrechung der Therapie zu verhindern.
- Schalten Sie Cardiosave aus, indem Sie die IABP-Ein/Aus-Taste auf der Rückseite der Konsole 2 Sekunden lang gedrückt halten.
