DRINGENDE Sicherheitsmitteilung

Allura Xper, Allura Centron und Azurion Systeme
Möglicher Verlust der Bildgebungsfunktionalität aufgrund fehlender oder intermittierender Abgabe von Röntgenstrahlung über den drahtgebundenen Fußschalter.

Dezember 2023

Referenz: 2023-IGT-BST-004: Allura Xper, Allura Centron und Azurion Systeme.

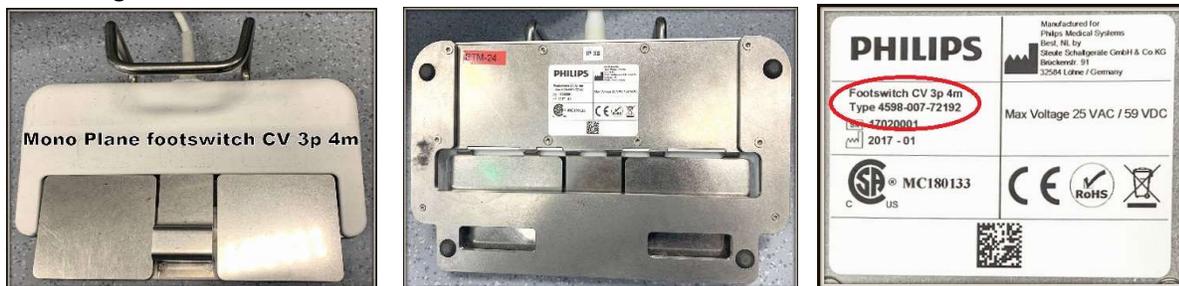
Abbildung 1.

Referenz/Typ des drahtgebundenen Fußschalters können dem Typenschild entnommen werden, das sich, wie in Abbildung 1 dargestellt, auf der Unterseite des drahtgebundenen Fußschalters befindet.
