## DRINGENDE Sicherheitsmitteilung

Eventuell thermische Ereignisse durch Anschlüsse von MR-Systemen an die Netzstromverteilereinheit (g-MDU)

Oktober 2024

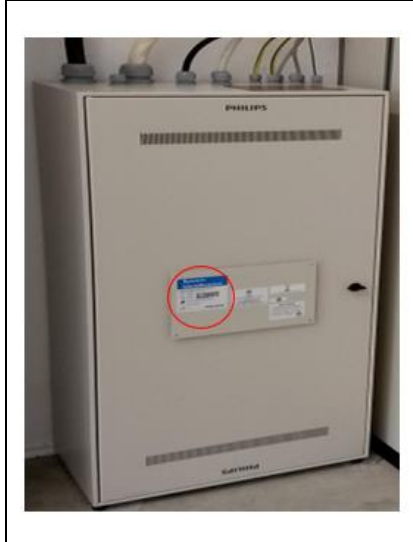
Abbildung 3. Position des Typenschildes

- Den Technikraum aufsuchen.
- Die Netzstromverteilereinheit (gMDU) ausfindig machen.
- Das Typenschild befindet sich an der Vordertür der gMDU (siehe Abbildung 2).
