## Avviso di sicurezza URGENTE

I collegamenti dei terminali dei sistemi RM nell'unità di distribuzione generale della rete elettrica (g-MDU) possono produrre un evento termico

Ottobre 2024

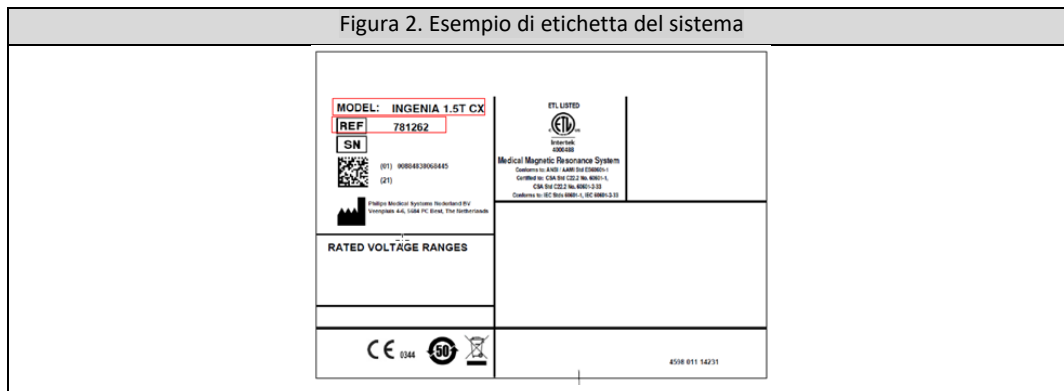
Sono interessati tutti i sistemi RM elencati di seguito. Per l'elenco dei nomi e dei numeri di modello (RIF) dei sistemi interessati, fare riferimento alla Figura 2. Fare riferimento alla Figura 3 per informazioni su come individuare l'etichetta del sistema.

Modello	Numeri (RIF)
Achieva 1.5T	781343
	781296
Achieva 1.5T Conversion	781346
	781283
Achieva 1.5T Initial system	781178
Achieva 3.0T	781345
	781344
	781278
	781277
	781177
Achieva 3.0T per PET	781477
Achieva 3.0T TX per PET	781479
Achieva XR	781253
Evolution upgrade 1.5T	782116
	782148
Evolution upgrade 3.0T	782117
	782143
Ingenia 1.5T	782140
	782115
	782101
	781396

Modello	Numeri (RIF)
	781341
	781315
Ingenia 1.5T CX	781262
	781261
Ingenia 1.5T S	781347
Ingenia 3.0T	782103
	781377
	781342
Ingenia 3.0T CX	782105
	781271
Ingenia Ambition S	782139
	782133
	782108
	781359
Ingenia Ambition X	782138
	782109
	781356
Ingenia Elition X	781358
Intera 1.5T	781295
Marlin 1.5T	781474
MR 5300	782152
	782110
MR system 1.5T Marlin	781483
MR-RT	781439
MR-RT Upgrades	781440
Panorama HFO	781350
SmartPath to dStream for 1.5T	782146
	782112
	781260
SmartPath to dStream for 3.0T	782145
SmartPath to dStream for XR and 3.0T	782129
	782113
	781270
SmartPath to Ingenia Elition X	782118
Sonalleve MR-HIFU 3.0T	781361
Upgrade dStream	782127

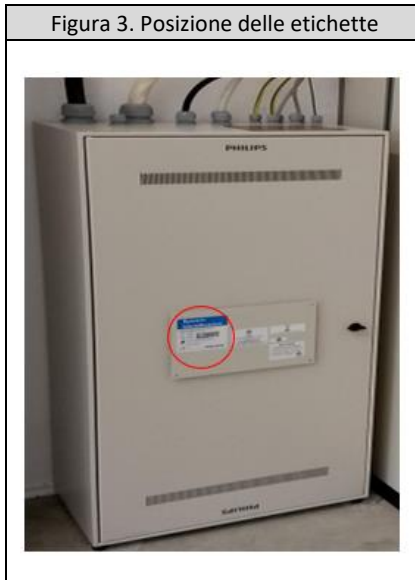
Figura 3. Posizione delle etichette

Per individuare l'etichetta del sistema RM:

- Accedere all'area tecnica
- Individuare l'unità di distribuzione generale della rete elettrica (gMDU)
- L'etichetta è situata sullo sportello anteriore della gMDU (vedere la Figura 2)
