## **DRINGENDE Sicherheitsmitteilung**

Azurion 7 M20 mit FlexArm Stativ

Motorisierte Bewegung in Längsrichtung funktioniert unter Umständen nicht wie vorgesehen

August 2024

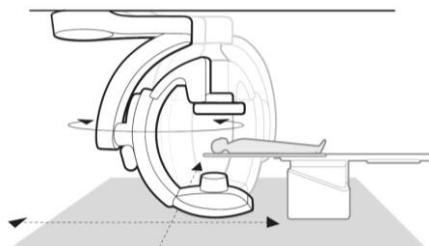
Philips hat Kenntnis von einem potenziellen Sicherheitsproblem bei Philips Azurion 7 M20 Systemen mit FlexArm Stativ (Abbildung 1) erlangt, das ein Risiko für Patienten darstellen kann. Mit dieser DRINGENDEN Sicherheitsmitteilung möchten wir Sie über folgende Punkte informieren:

Abbildung 1: Das FlexArm Stativ ist ein deckenmontiertes monoplanes Stativ mit einem 20"-Detektor (Diagonale 51 cm)

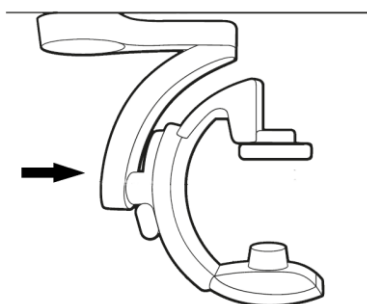
Der Produktname und die Modellnummer des Systems sind auf dem Typenschild angegeben, das sich am FlexArm Stativ (Abbildung 4) befindet.

Abbildung 4: Position des Typenschildes des Systems
