Dringende Sicherheitsmitteilung – NACHTRAG

Azurion 7 M20 mit FlexArm Stativ

Motorisierte Bewegung in Längsrichtung funktioniert unter Umständen nicht wie vorgesehen

Philips Referenznummer: 2024-IGT-BST-003

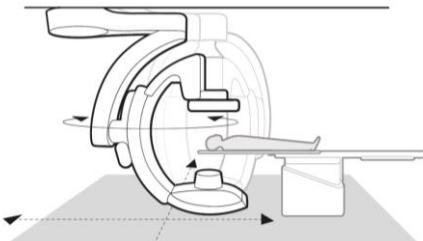
Abbildung 1: Das FlexArm Stativ ist ein deckenmontiertes monoplanares Stativ mit einem 20"-Detektor (Diagonale 51 cm)

Philips hat Kenntnis von einem potenziellen Sicherheitsproblem bei Philips Azurion 7 M20 Systemen mit FlexArm Stativ (Abbildung 1) erlangt, das ein Risiko für Patienten darstellen kann. Mit dieser DRINGENDEN Sicherheitsmitteilung möchten wir Sie über folgende Punkte informieren:

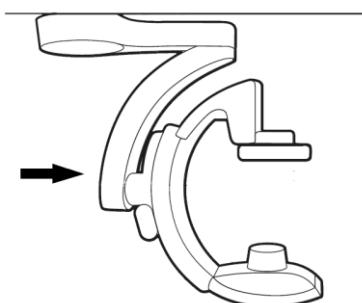
Abbildung 4: Position des Typenschilds des Systems

Der Produktnname und die Modellnummer des Systems sind auf dem Typenschild angegeben, das sich am FlexArm Stativ (Abbildung 4) befindet.
