Notification de sécurité produit URGENTE

Azurion 7M20 avec statif FlexArm

Le débattement longitudinal motorisé ne fonctionne pas toujours comme prévu

Référence : **FSN 2024-IGT-BST-003** : le débattement longitudinal motorisé de l'Azurion 7M20 avec FlexArm ne fonctionne pas toujours comme prévu

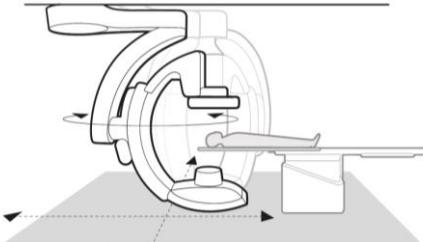
Philips a pris connaissance d'un problème de sécurité potentiel avec les systèmes Philips Azurion 7M20 équipés d'un statif FlexArm (Figure 1), qui pourrait présenter un risque pour les patients. Cette Notification de sécurité produit URGENTE est destinée à vous informer des points suivants :

Figure 1 : le statif FlexArm est un statif monoplan monté au plafond avec un détecteur de 20 pouces
