DRINGENDE Sicherheitsmitteilung

Horizontale Bewegung der Tischplatte beim Patiententisch des MR-Systems ist möglicherweise eingeschränkt

September 2024

Referenz: Schrauben der integrierten Hochfrequenz (IRF)-Trägerbaugruppe des MR-Systems (Referenz FCO78100588)

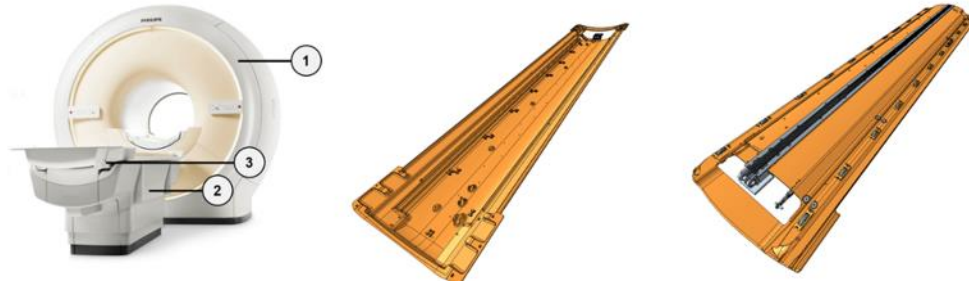
Der IRF-Träger (Abbildung 2, Elemente 2 und 3), eine Komponente des Patiententisches innerhalb des MR-Systems, stützt die Tischplatte dort, wo der Patient liegt. Wenn sich der Patient in den MR-Tunnel bewegt, bildet die vom IRF-Träger gestützte Tischplatte einen Behälter für die Positionierung der Posterior-Spule.

Abbildung 2. MR-System (linkes Bild: 1) MR-Magnet; 2) Patiententisch; 3) IRF-Träger) und IRF-Träger (mittleres und rechtes Bild).

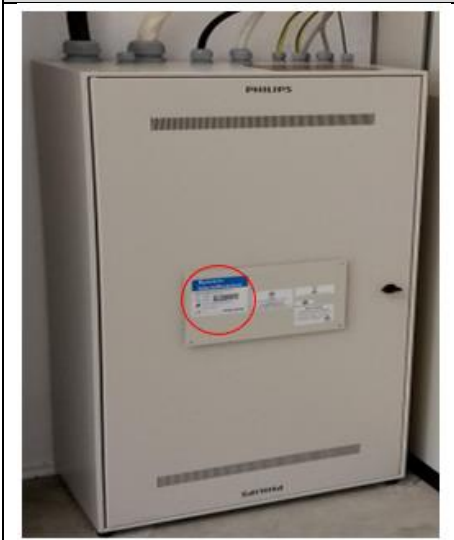
- Den Technikraum aufsuchen.
- Die Netzstromverteilereinheit ausfindig machen.
- Das Typenschild befindet sich an der Vordertür der Netzstromverteilereinheit (siehe Abbildung 4).

Abbildung 4. Position des Typenschilds
