Réf. de la FSN : COBE 2991 FA57

**Alerte de sécurité volontaire concernant la qualité du kit de traitement du sang COBE
2991**

Alerte de sécurité volontaire concernant la qualité du kit de traitement du sang COBE 2991

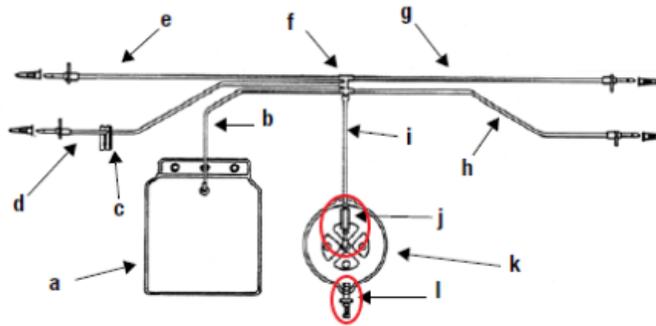
Figure 1-8: Cell processing set

a	Sac de collecte des déchets	b	Tubulure à rayures violettes	c	Clamp à glissière	d	Tubulure à rayures bleues	e	Tubulure à rayures rouges	f	Collecteur de jonction
g	Tubulure à rayures vertes	h	Tubulure à rayures jaunes (avec segment de pompe sur le kit de traitement triple)	i	Tubulure transparente	j	Joint(s) rotatif(s)	k	Poche(s) de traitement cellulaire	l	Récepteur(s) de pointes
Figure 1-8 : Kit de traitement cellulaire						Figure 1-9 : Kit de traitement triple

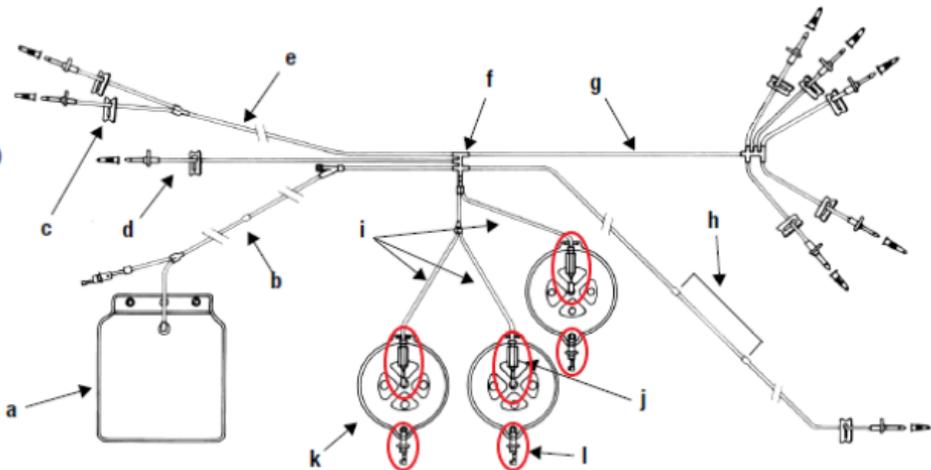
Figure 1-9: Triple processing set

- i Clear tubing (s)
- j Rotating seal(s)**
- k Cell processing bag(s)
- l Spike receptor(s)**
