QIL FY25-EMEA-24

**DRINGENDE SICHERHEITSINFORMATION**, Olympus-Referenz: QIL FY25-EMEA-24-FY25-012 BML-V442QR-30 Einreißen des Distalendes

**BETR.: Mechanischer Einweg-Lithotriptor V**

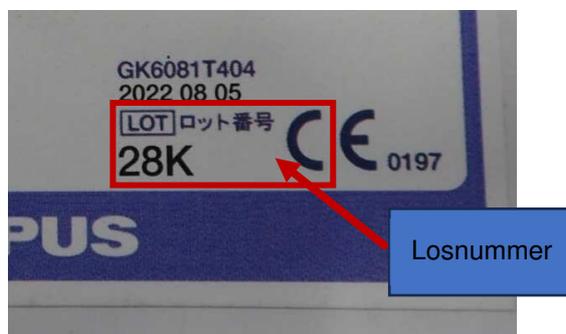
1. Überprüfen Sie Ihren Bestand auf die betreffenden Losnummern der mechanischen Einweg-Lithotriptoren V (Tabelle 1) und sortieren Sie ggf. betroffene Produkte aus. Die Losnummer ist wie folgt auf der Verpackung zu finden:

2. **Verwenden Sie die Produkte aus den angegebenen Losen nicht mehr.**
3. Wenn Sie betroffene Produkte in Ihrem Bestand identifiziert haben, vermerken Sie dies bitte auf dem Antwortformular, das diesem Schreiben beigelegt ist (letzte Seite dieses Briefes) und senden dieses unterzeichnet an Olympus zurück.  
Olympus wird Ihnen dann an den im Antwortformular angegebenen Kontakt ein Rücksendeauftrag senden, damit die betroffenen Produkte an Olympus zurückgesandt werden. Ihre Einrichtung erhält dafür eine Gutschrift ausgestellt.
