Objet : Mises à jour du logiciel pour défibrillateurs (CRT-D) et stimulateurs (CRT-P) de resynchronisation cardiaque afin de corriger le problème d'interaction de programmation du paramètre de correction ventriculaire gauche (VG) positive (relevé dans des communications précédentes envoyées en décembre 2017 et plus récemment en novembre 2018 – Référence : 92179817-FA).

Résumé de la notification d'information de sécurité :

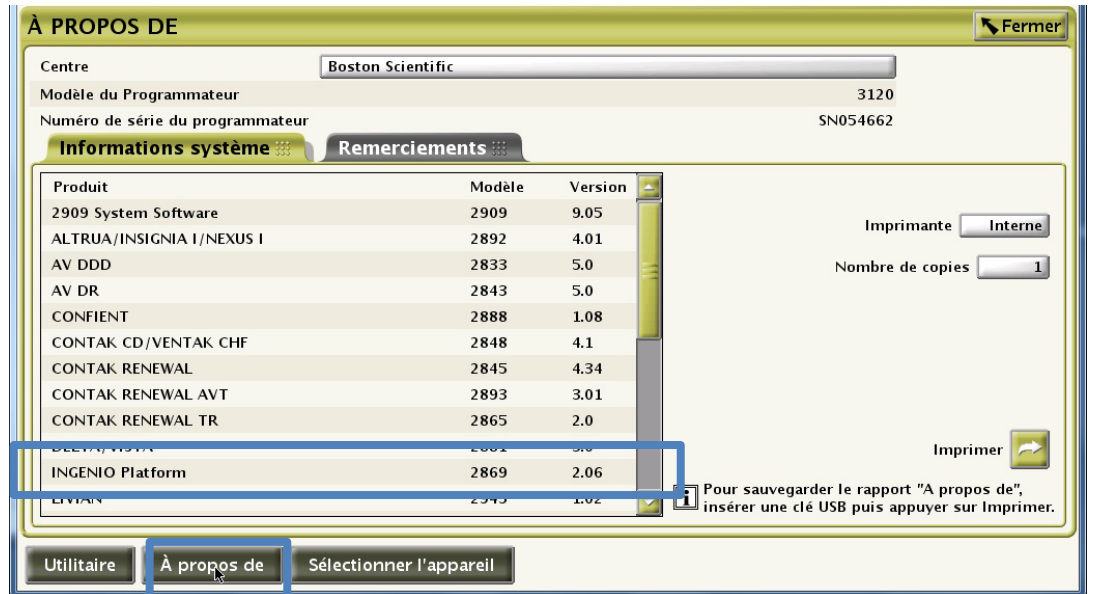
Programmeur ZOOM™ modèle 3120

Sélectionnez le bouton « À propos de » (About) et vérifiez le modèle et la version du logiciel.

Le logiciel v2.06 modèle 2869 prend en charge les CRT-P du tableau 1.

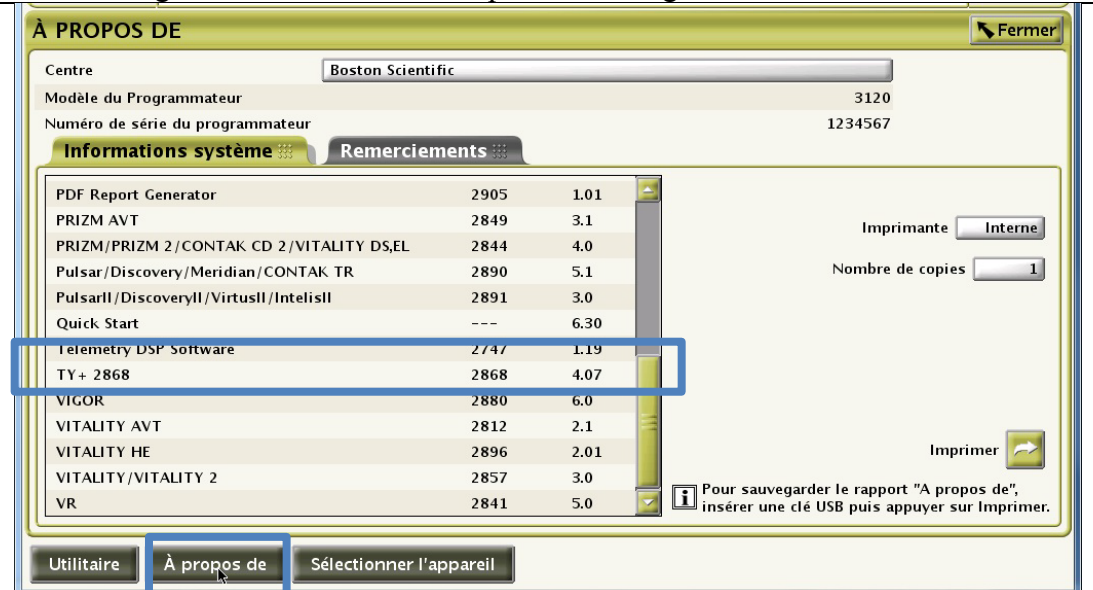
Le logiciel v4.07 modèle 2868 précédemment déployé prend en charge les CRT-D du tableau 2.
